**"CARACTERIZACIÓN DE HUMEDALES ALTOANDINOS PARA UNA  
GESTIÓN SUSTENTABLE DE LAS ACTIVIDADES PRODUCTIVAS DEL  
SECTOR NORTE DEL PAÍS"**

**CONDICION AMBIENTAL Y VULNERABILIDAD DE  
HUMEDALES MUESTRA  
III REGIÓN ATACAMA**

**FEBRERO 2013**

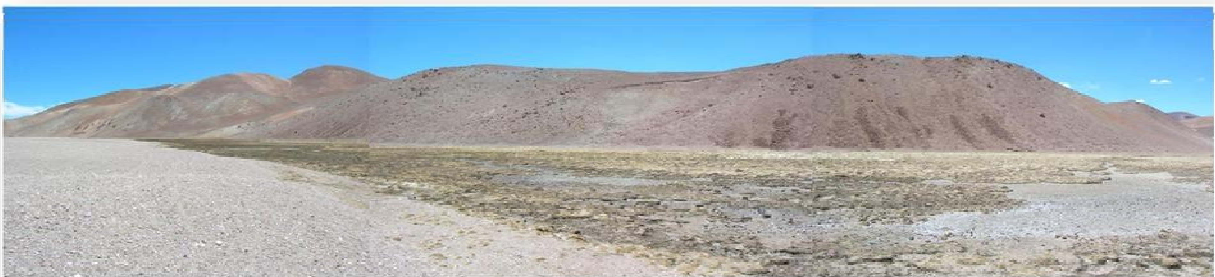
**FOTO 1:** Humedal seco en sector Pantanillo.

De acuerdo con la metodología, la evaluación no fue aplicada en aquellos sectores en que el índice no podía ser evaluado. Para la región de Atacama esto se hizo efectivo en el sector de Pantanillo al sur de Valle Ancho. Este Humedal se encuentra seco por acciones de sobreextracción del recurso hídrico para abastecimiento de instalaciones de la Compañía Minera Maricunga, CMM, en la zona (Foto 1).

Los efectos de la extracción de agua en Pantanillo, para abastecimiento de instalaciones de CMM, evidencian la fragilidad de los humedales frente a alteraciones por extracción del recurso hídrico.

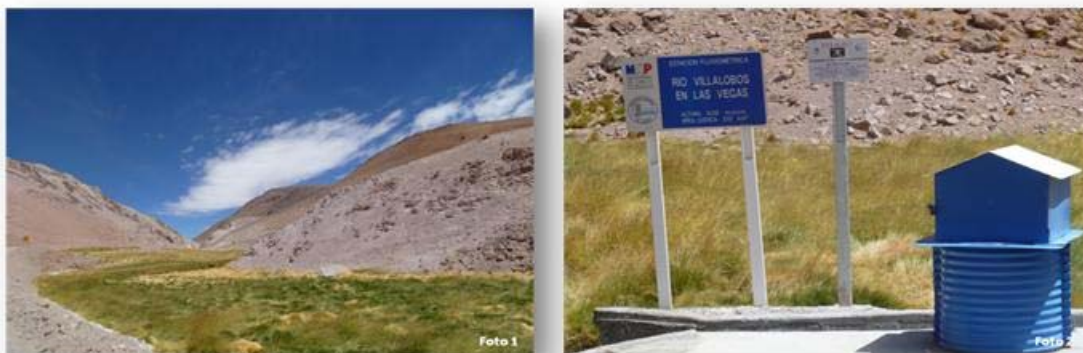
En el sector se encuentra la estación fluviométrica de la DGA del rio Villalobos (Foto 2).

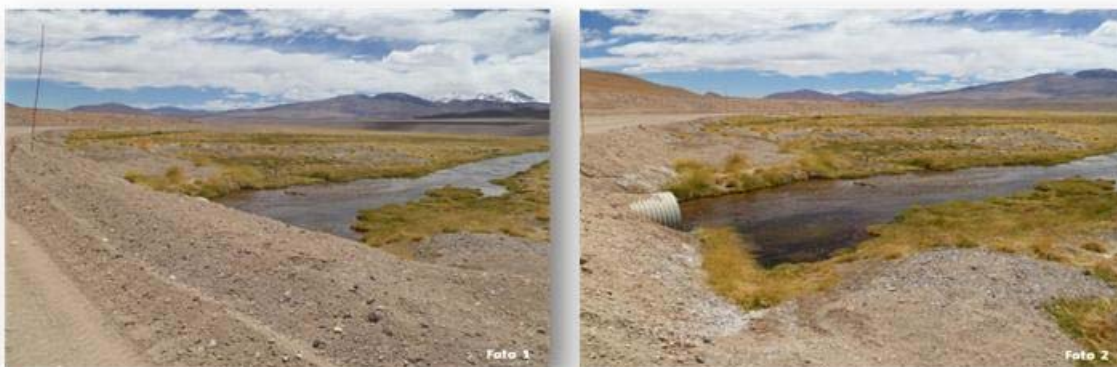
Fragmentación del sistema por la presencia de la ruta principal y entubamiento del río se muestra en fotografías 1 y 2.

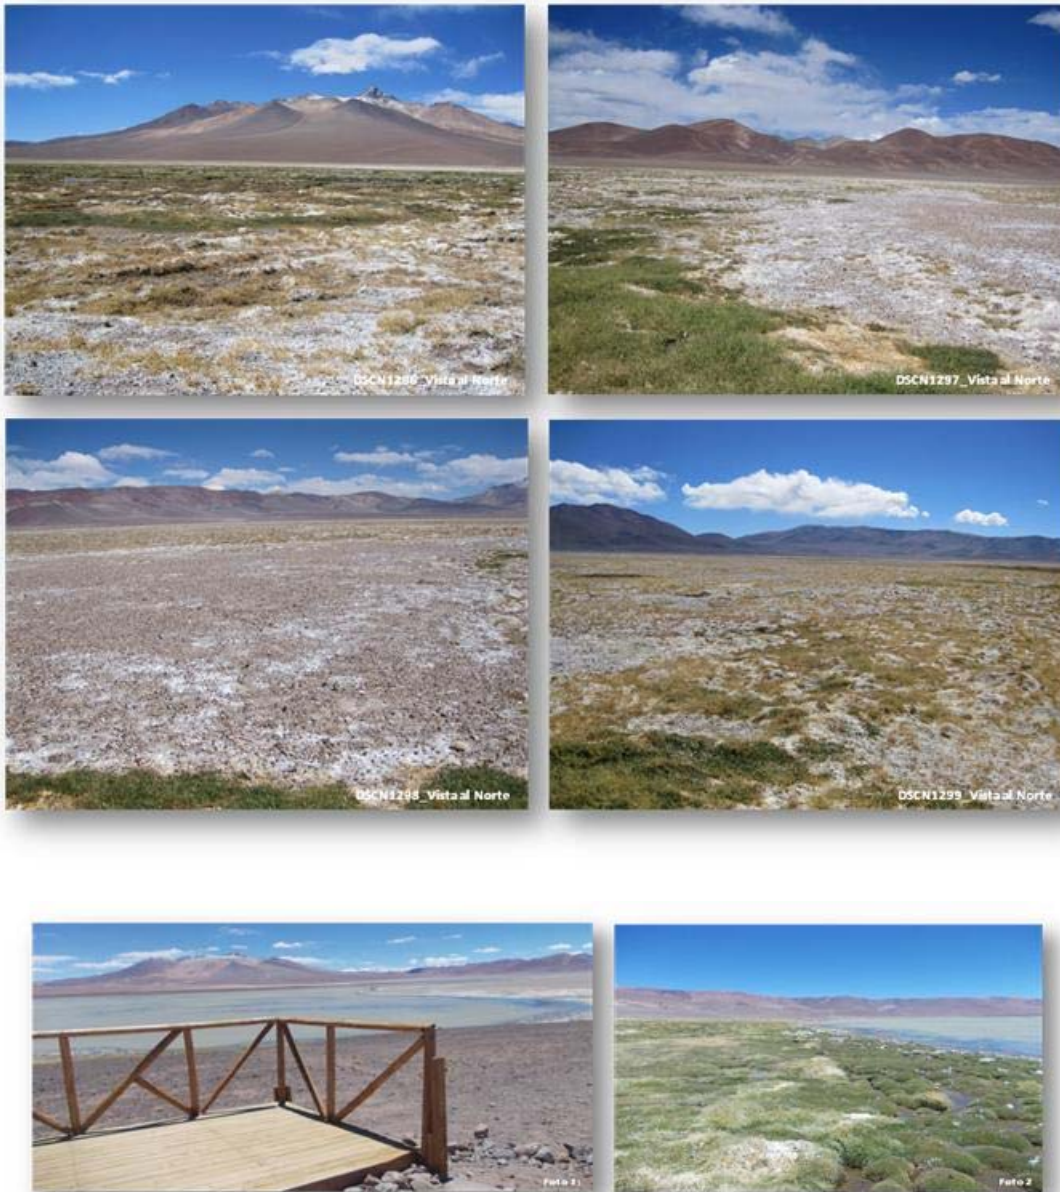
El terreno se encuentra saturado, fangoso, con afloramiento de sales y zonas con presencia de grandes piedras. El sector probablemente es usado para pastoreo de especies silvestres. Hacia la laguna se puede observar gran cantidad de aves, destacándose Taguas Cornudas y flamencos de las tres especies. Ambas especies nidifican en la laguna. El registro fotográfico corresponde al Poly 9272.

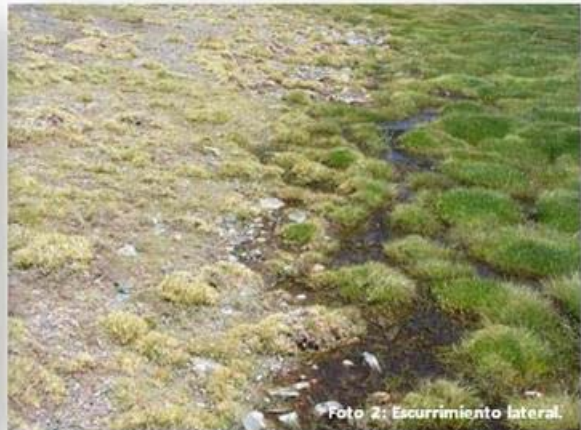
Foto 2: Escurrimiento lateral.

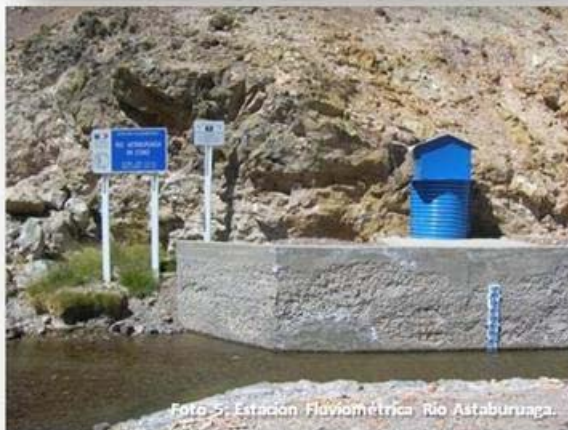
Foto 5: Estación Fluviométrica Río Astabuzunga.

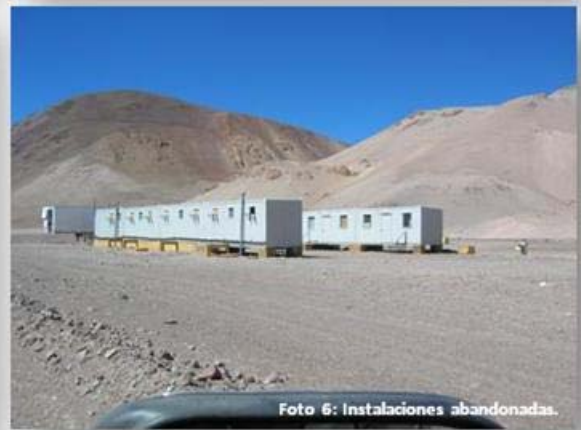
Foto 6: Instalaciones abandonadas.
