Castro A., Consuelo; Marquardt R., Carlos; Zúñiga D., Álvaro  
Peligros naturales en geositos de interés patrimonial en la costa sur de Atacama  
Revista de Geografía Norte Grande, núm. 45, mayo, 2010, pp. 21-39  
Pontificia Universidad Católica de Chile  
Santiago, Chile

# Peligros naturales en geositos de interés patrimonial en la costa sur de Atacama<sup>1</sup>

Consuelo Castro A.<sup>2</sup>, Carlos Marquardt R.<sup>3</sup> y Álvaro Zúñiga D.<sup>2</sup>

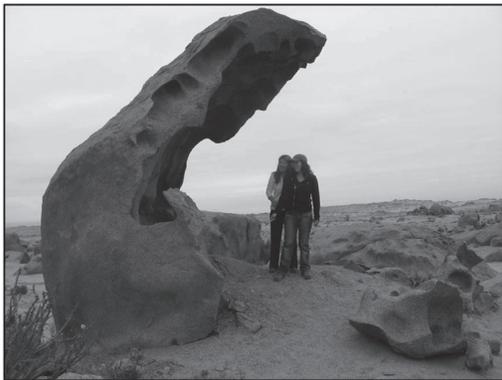
Figura N° 3  
Mecanismos de remoción en masa en áreas de protección y geositios

*Desplome en taffoni:* Por desagregación granular se forman grandes cavidades en la roca granítica, originando viseras que se desploman por su propio peso o por un movimiento sísmico como se observa en el geositio *Campo de Taffonis/Zoológico de Piedras*.

condicionan la ocurrencia de distintos tipos de remociones en masa. En Los Dedos/Bahía Inglesa, La Higuera y particularmente en los acantilados marinos y escarpes de Chorrillos, los desplomes, caídas y deslizamientos están condicionados por los procesos de erosión diferencial que permiten la formación de cornisas por erosión de los estratos inferiores poco consolidados. En el campo de *taffonis* denominado Zoológico de Piedras, ocurre el desplome de las viseras y secciones superiores de las rocas con *taffonis* que corresponden a grandes cavidades por desagregación granular de la roca (Figura N° 3).

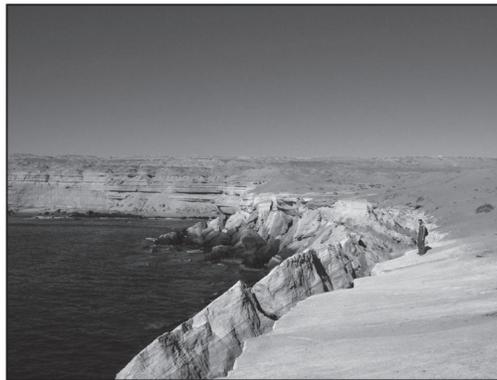
*Desplome:* Colapso de enormes bloques de rocas sedimentarias por acción erosiva del oleaje en la base del acantilado marino, como ocurre en el geositio *Chorrillos*.

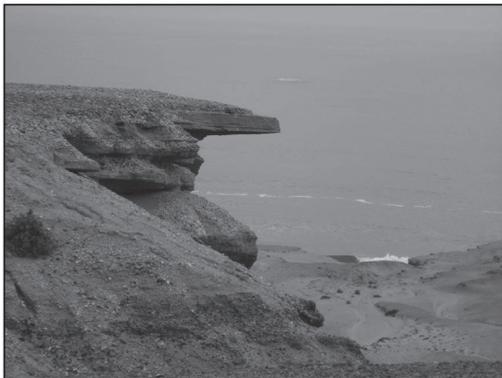
*Desplome:* En la quebrada de Chorrillos ocurre erosión diferencial por acción hídrica y eólica en los estratos sedimentarios de la terraza marina. Las capas superficiales más consolidadas y resistentes forman cornisas que colapsan por su peso al ser erosionados los estratos inferiores más blandos, como en el geositio de *Chorrillos*.

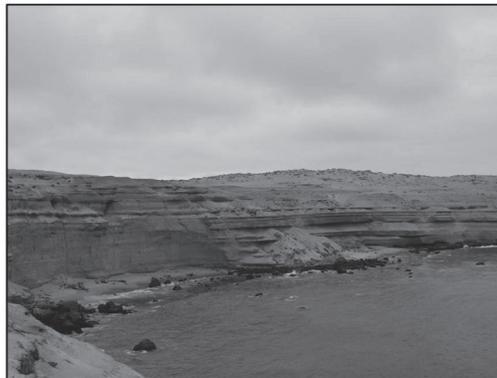
*Desprendimiento, desplome y deslizamiento:* Caídas individuales de materiales que forman conos de escombros en la base del acantilado marino. Sobre ellos caen por desprendimiento bloques que se deslizan hasta la base de los conos, en el geositio de *Chorrillos*.
