**“ESTUDIO PREFACTIBILIDAD “MEJORAMIENTO DEL SISTEMA DE AGUAS  
SUBTERRÁNEAS PARA SU UTILIZACIÓN EN RIEGO EN LA CUENCA DEL RÍO COPIAPÓ” REGIÓN DE  
ATACAMA”**

**ESTUDIO DE ANÁLISIS AMBIENTAL Y ESTRATEGIA DE PARTICIPACIÓN  
CIUDADANA  
VOLUMEN II**

**Infraestructura y Ecología S.A.** Dublé Almeyda 1506 Ñuñoa, Santiago

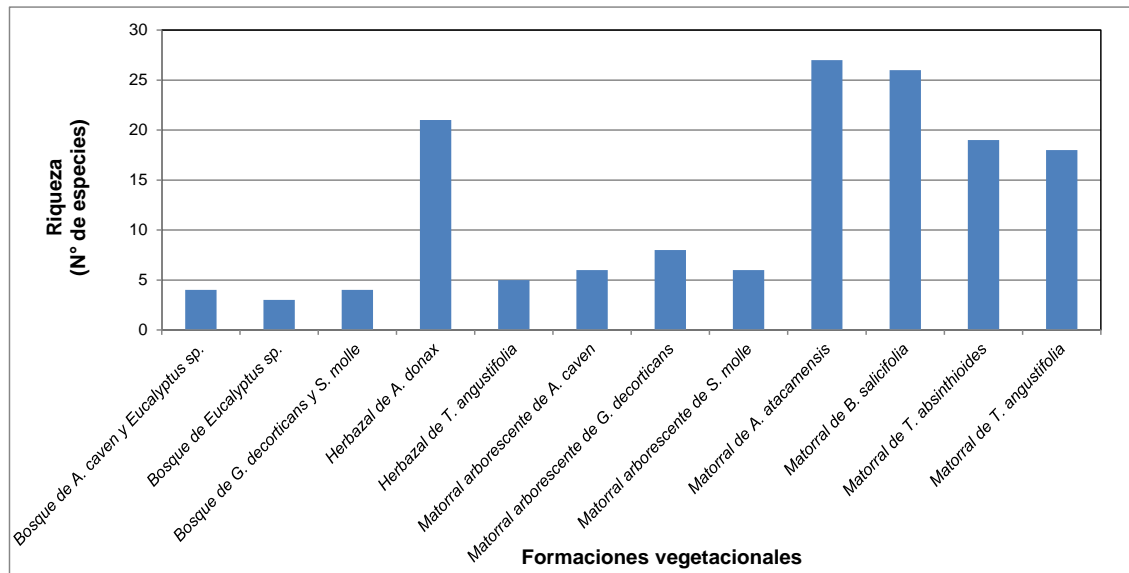
**Gráfico IV-1: Riqueza de especies por formación vegetacional**

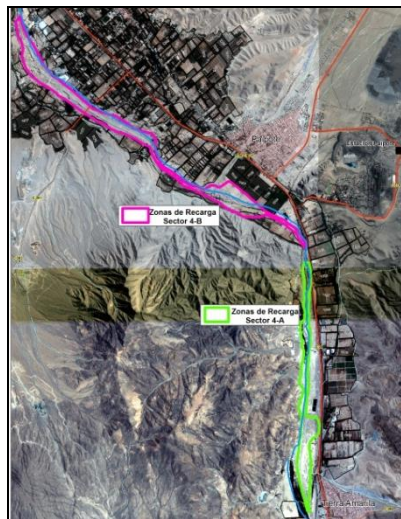
**Figura VI-1: Sectores Disponibles para Recarga Artificial del Sector Hidrogeológico N°4**

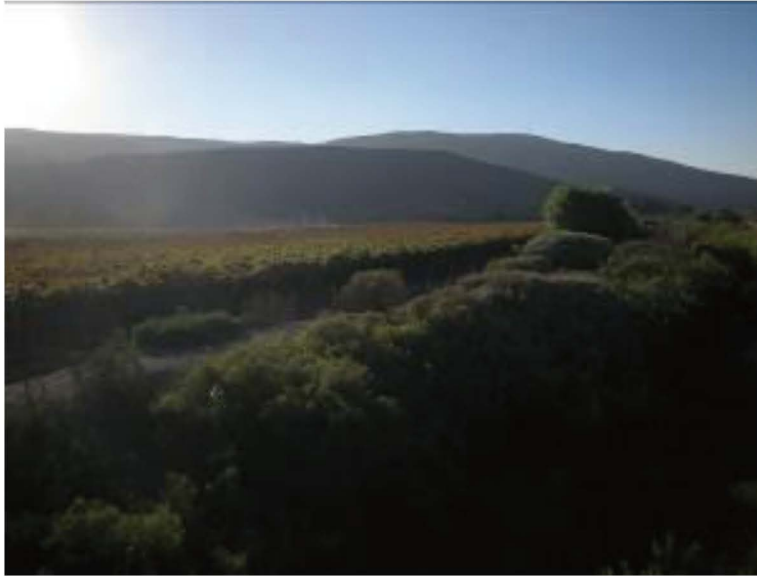
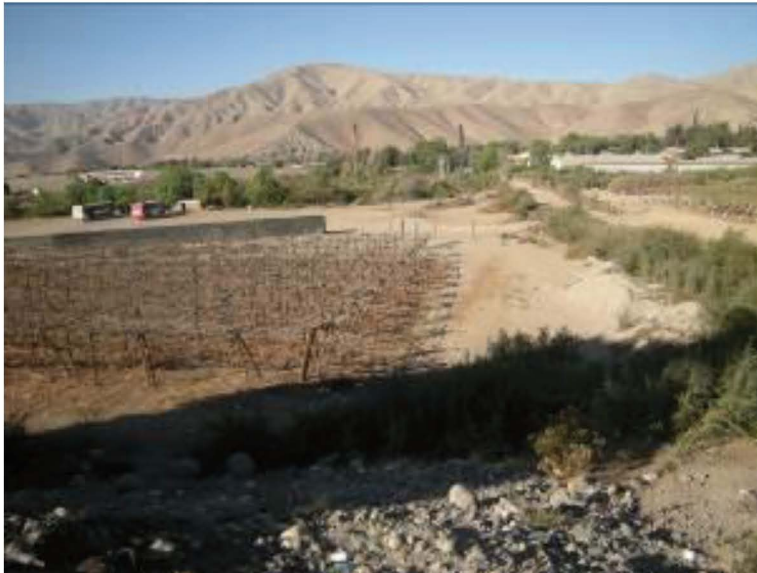
**Fotografía N°1: Sector de lagunas de infiltración 3-A**

**Fotografía N°2: Sector de lagunas de infiltración 3-A**

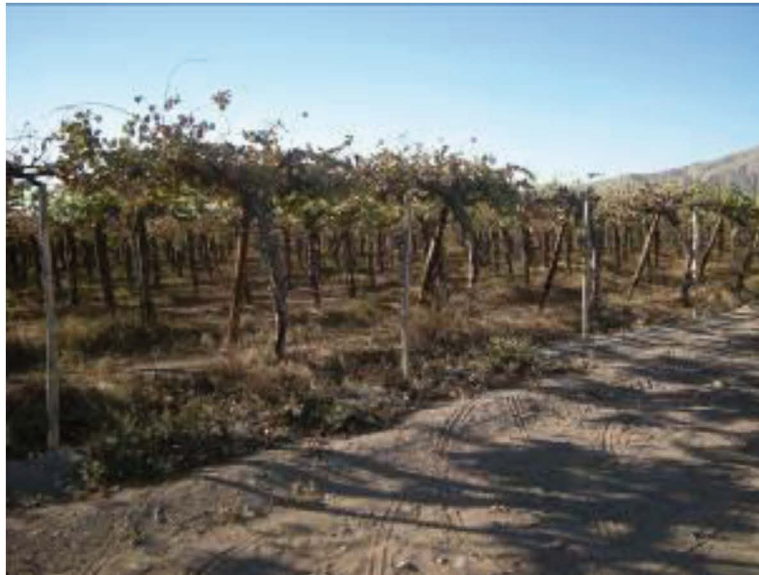
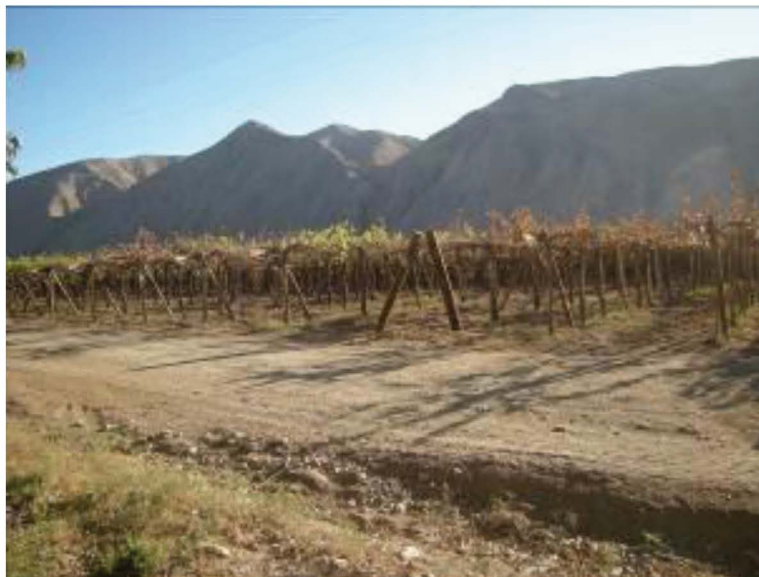
**Fotografía N°3: Sector de lagunas de infiltración 3-B**

**Fotografía N°4: Sector de lagunas de infiltración 3-B**

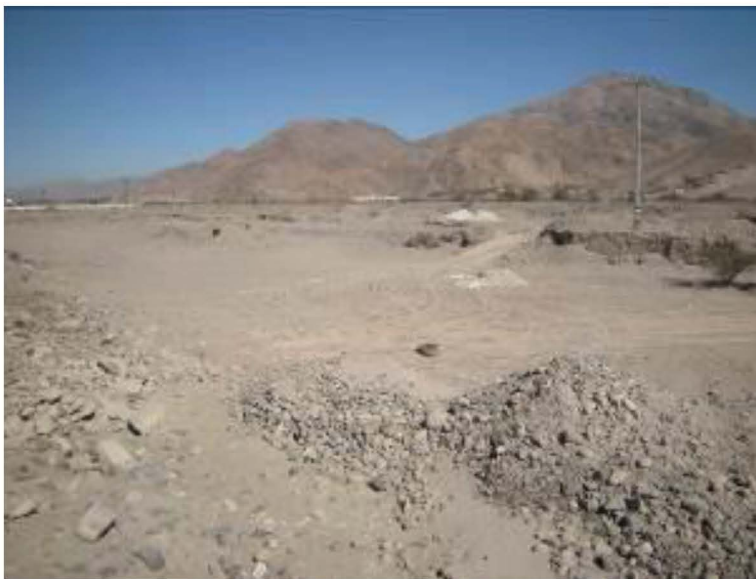
**Fotografía N°5: Sector de lagunas de infiltración 4-A**

**Fotografía N°6: Sector de lagunas de infiltración 4-A**

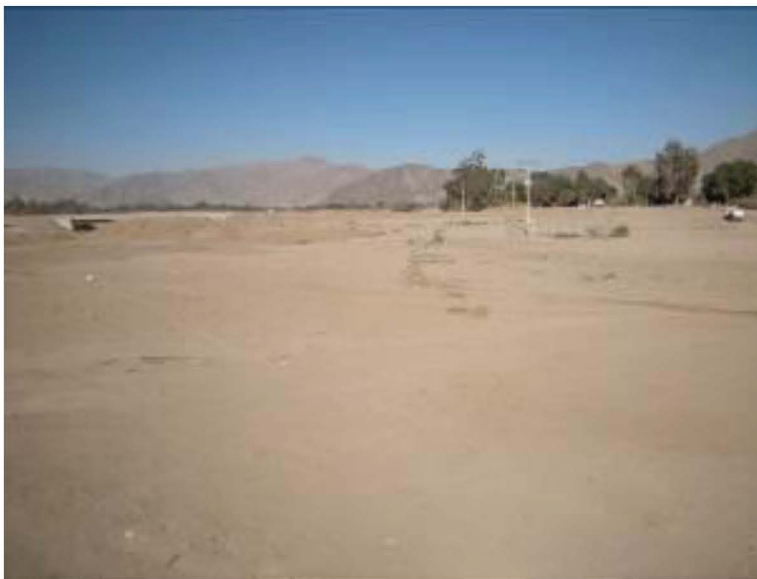
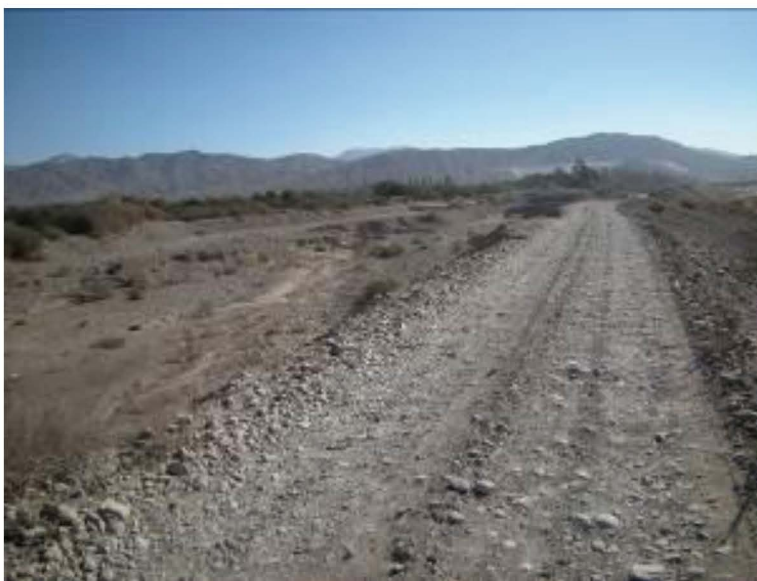
**Fotografía N°7: Sector de lagunas de infiltración 4-B**

**Fotografía N°8: Sector de lagunas de infiltración 4-B**

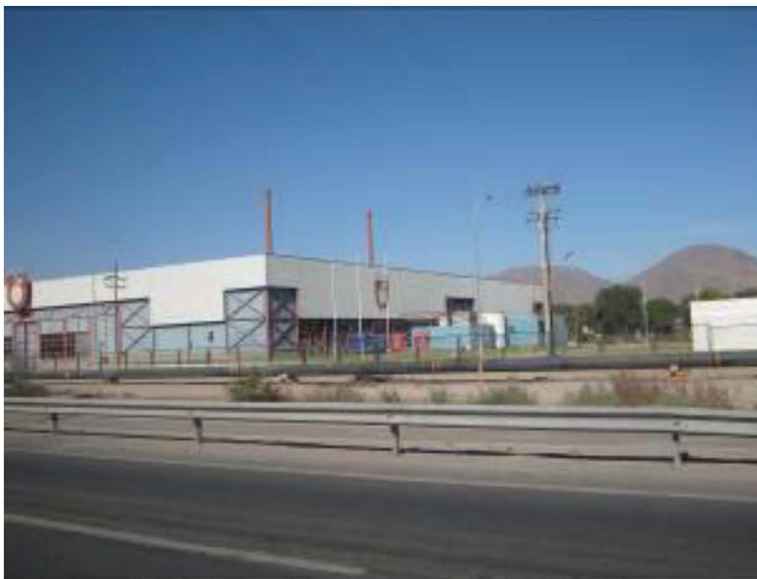
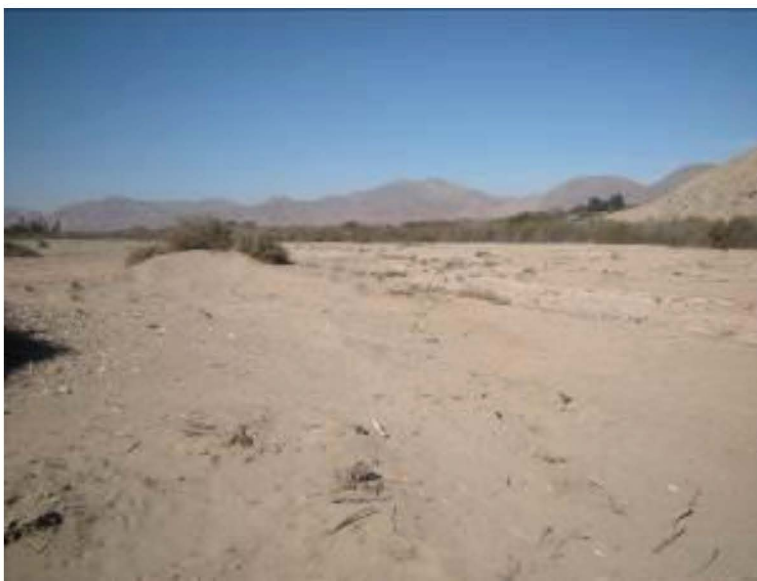
**Fotografía N°9: Sector de lagunas de infiltración 5-A**

**Fotografía N°10: Sector de lagunas de infiltración 5-A**

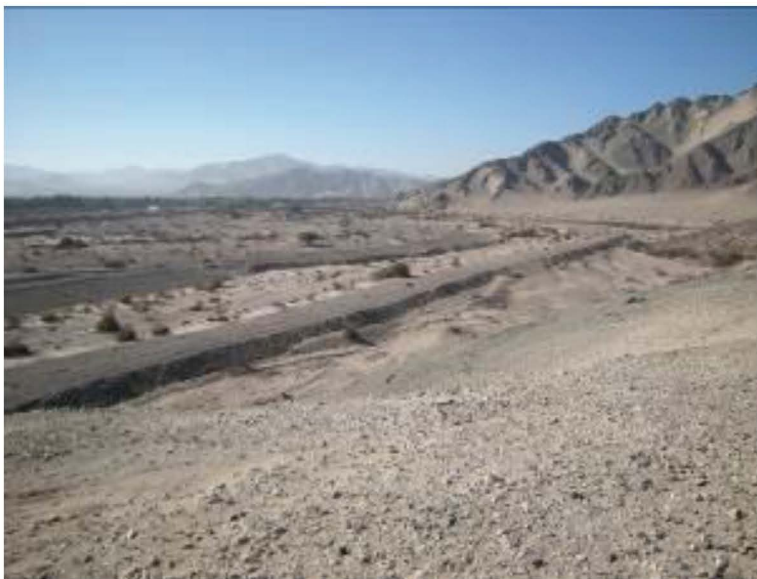
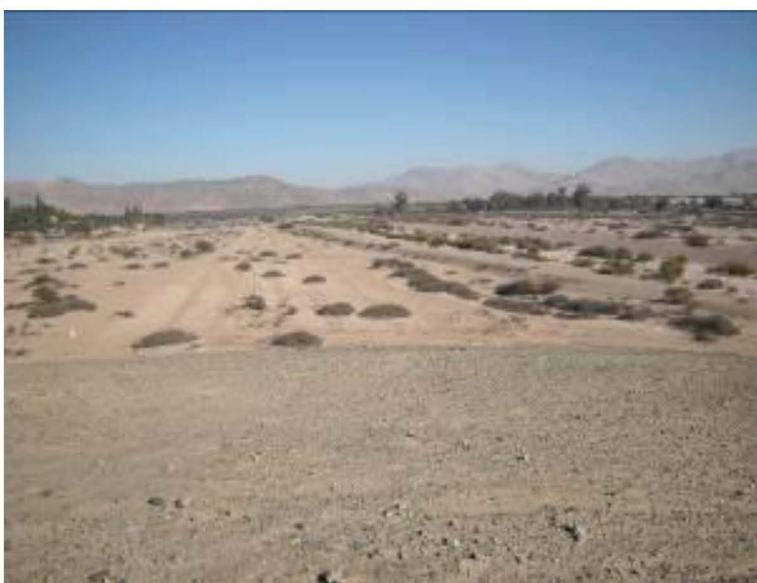
**Fotografía N°11: Sector de lagunas de infiltración 5-B**

**Fotografía N°12: Sector de lagunas de infiltración 5-B**
