**ANÁLISIS MULTITEMPORAL DE CAMBIOS OCURRIDOS EN HUMEDALES
UTILIZANDO IMAGENES SATELITALES
PERIODO 1984 - 2011**

**Proyecto “Mantenimiento del Sistema de Información Territorial de Humedales
Altoandinos SITHA”**

Diciembre - 2011

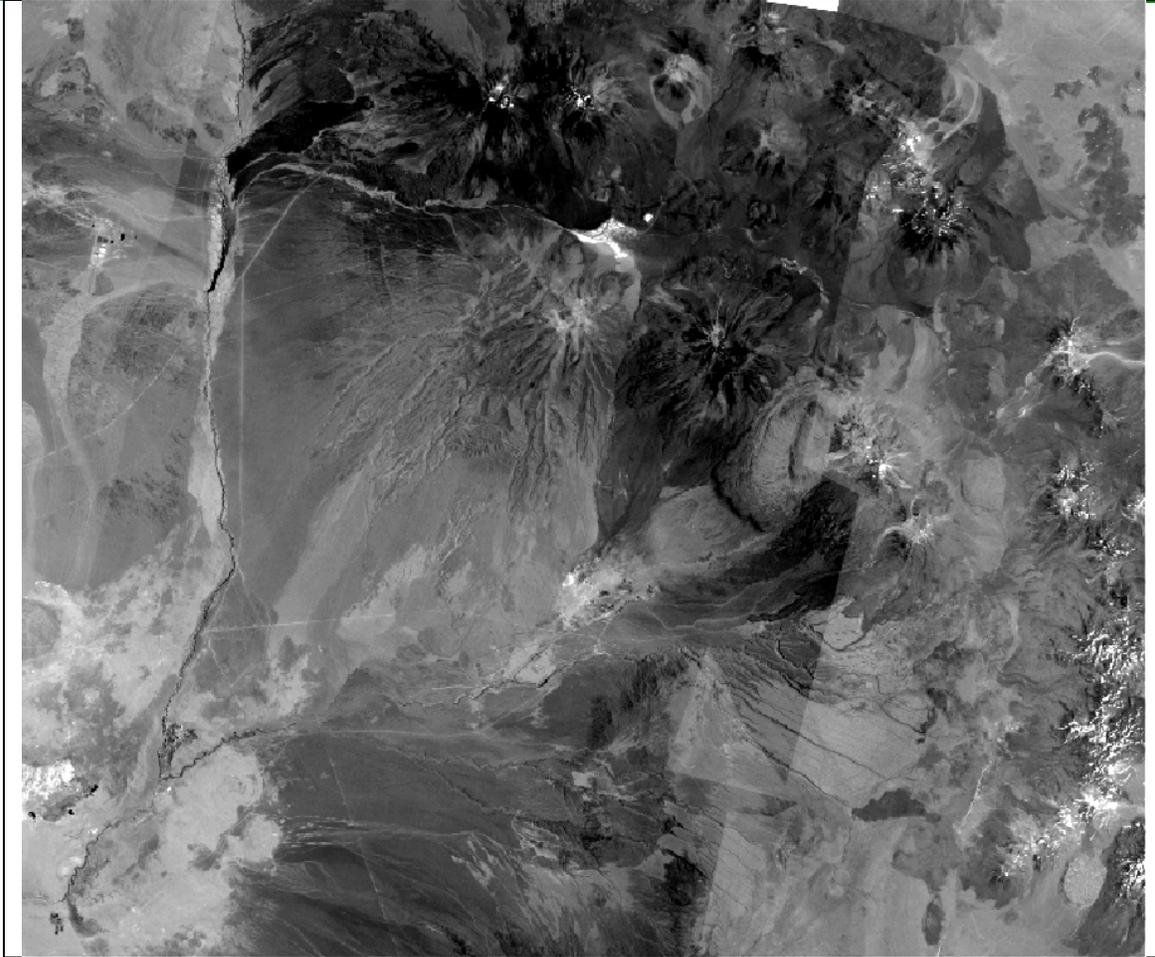
Figura 3. Imagen de cambio

Con este análisis se determina los aumentos o disminución de la cantidad de vegetación que se presenta entre el periodo de análisis, como se muestra en la figura 3.

La imagen de cambios resultante entrega valores entre 0 y 200, donde los valores alrededor de 100 determinan los sectores sin cambios, los menores a 80 menor presencia en la temporada 2010 y los valores mayores a 110 corresponden a los mayores cambios respecto de la imagen del 2000.

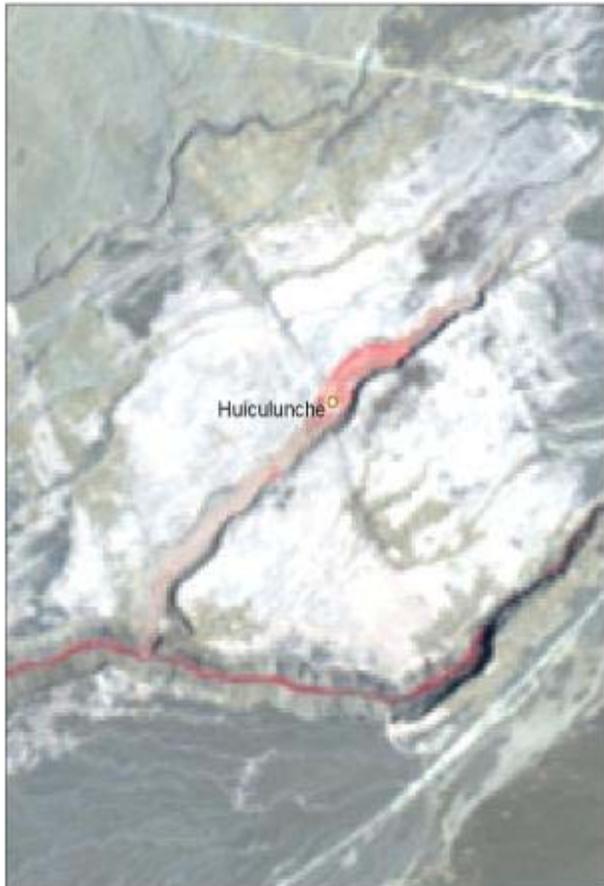
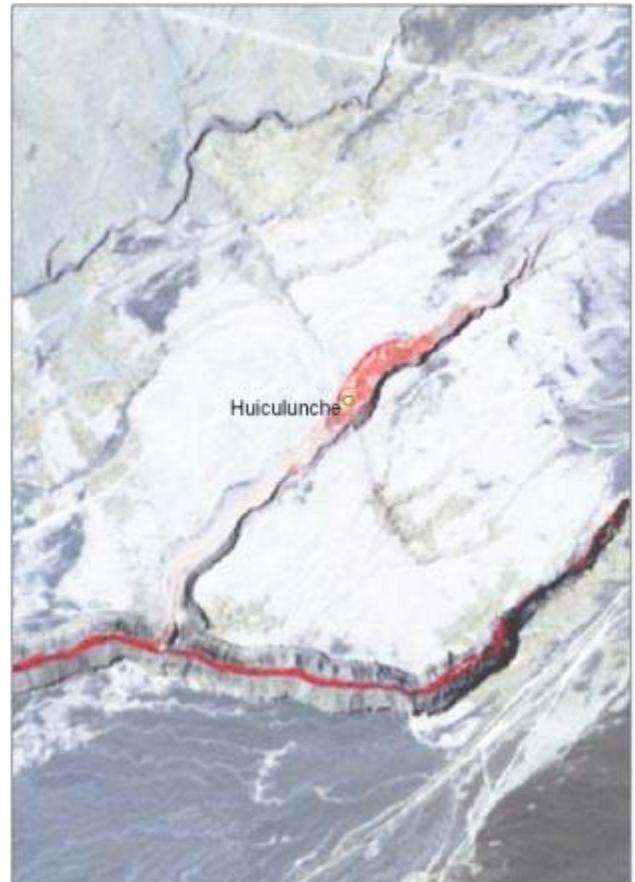
Se observa que en la vega de Huiculunche hay más vegetación presente en el año 1987 en comparación al año 2010.

Imagen 10: Comparación de imágenes de la vega de Huiculunche. A la izquierda se muestra la imagen correspondiente a 1987 y la imagen de la derecha al 2010.

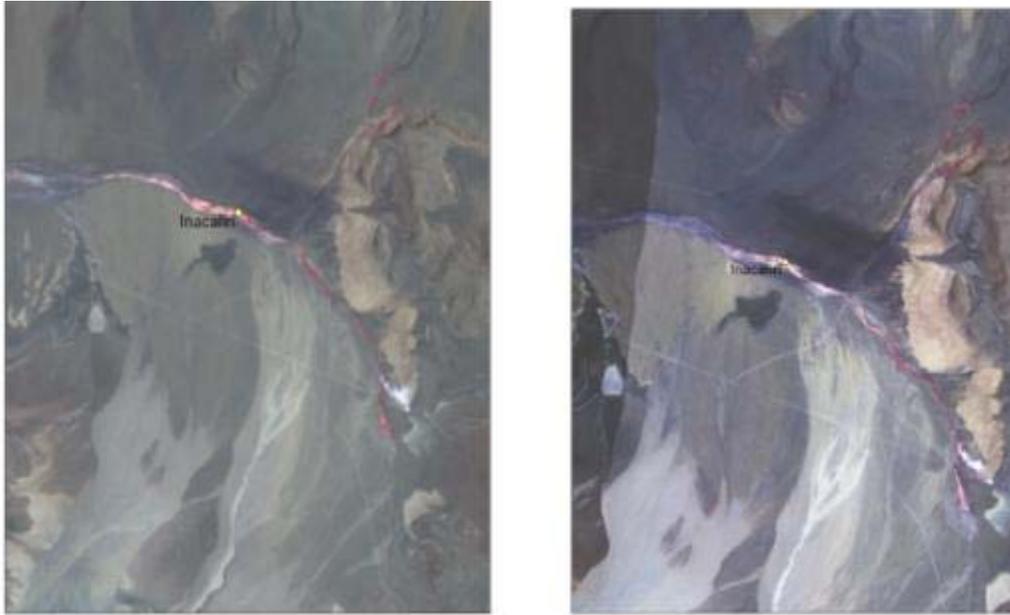
La vega de Inacaliri para el año 1987 presenta más vegetación que en el año 2010. Al ser muestreada su condición fue Mala por encontrarse seca la ocurrencia de agua

Imagen 12: Comparación de imágenes de la vega de Inacaliri. A la izquierda se muestra la imagen correspondiente a 1987 y la imagen de la derecha al 2010.

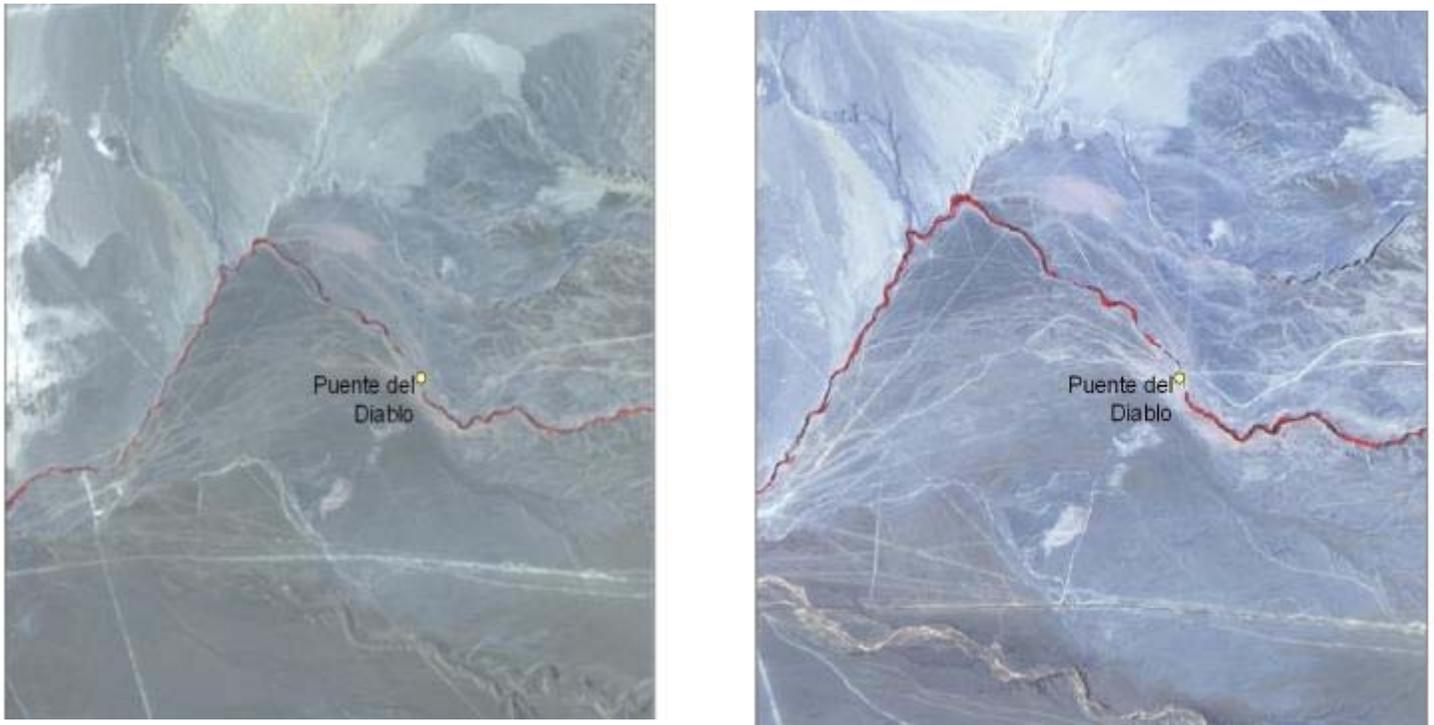
En el análisis comparativo de las imágenes no se observa diferencia en cuanto a la vegetación. La condición de esta vega no se conoce ya que no se muestreo, sin embargo según la ficha, Puente del Diablo está seca sin tener vegetación ni ocurrencia.

Imagen 19: Comparación de imágenes de la Puente del Diablo. A la izquierda se muestra la imagen correspondiente a 1987 y la imagen de la derecha al 2010.

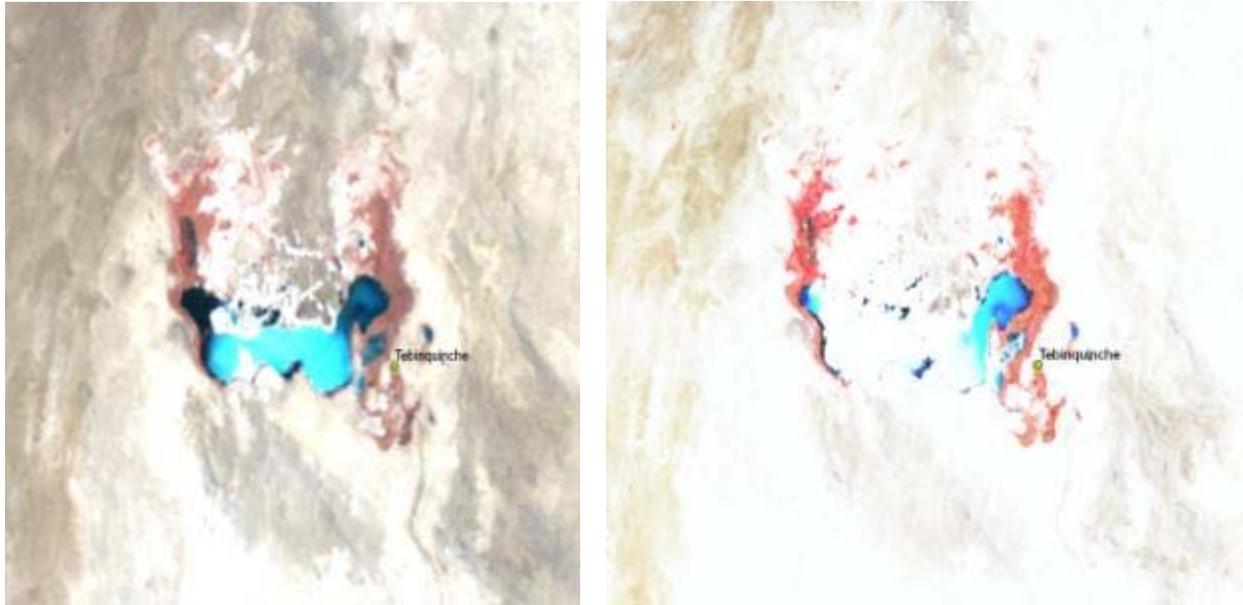
Imagen 25: Comparación de imágenes del bofedal de Tebinquinche. A la izquierda se muestra la imagen correspondiente a 1989 y la imagen de la derecha al 2010.

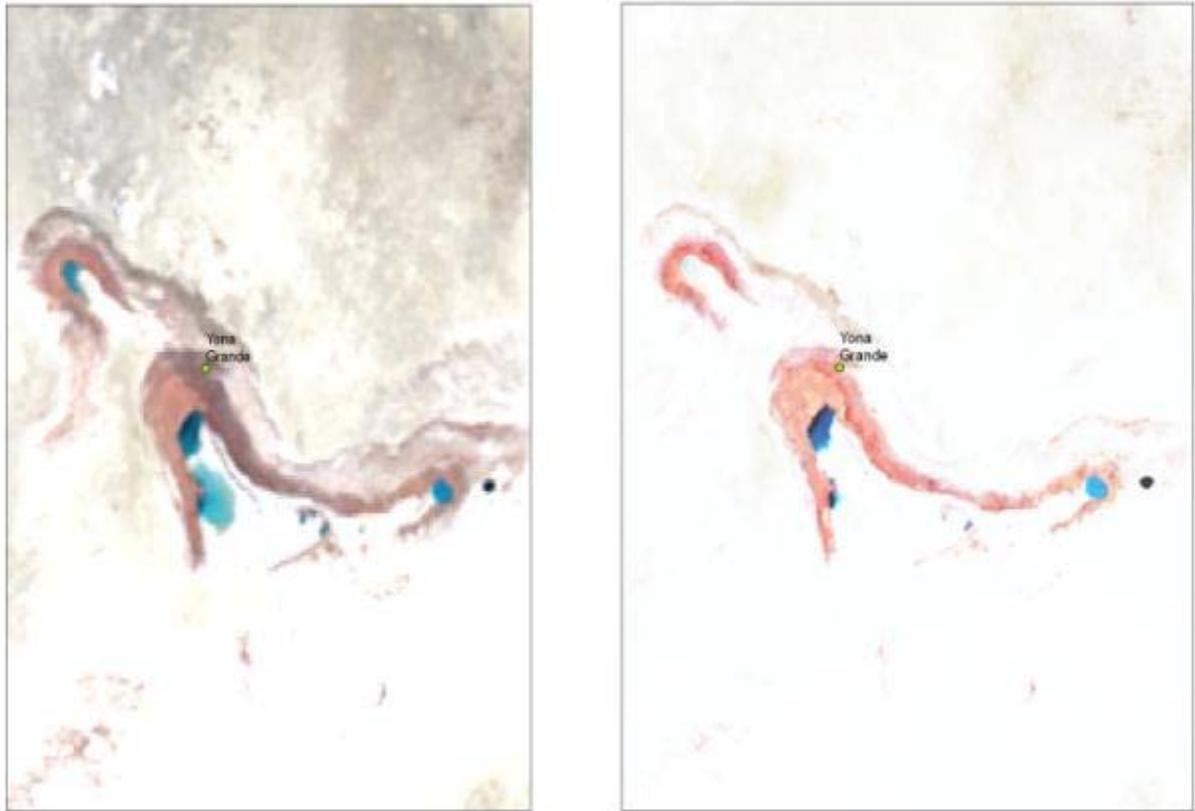
Imagen 30: Comparación de imágenes del Bofedal de Yona Grande. A la izquierda se muestra la imagen correspondiente a 1989 y la imagen de la derecha al 2010.

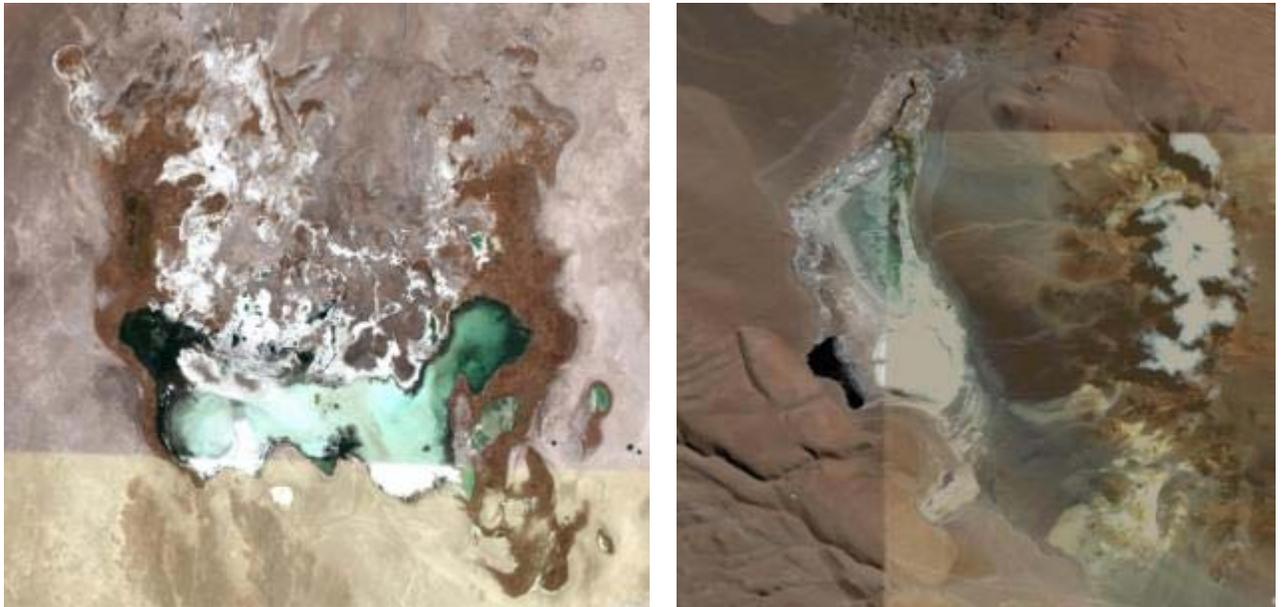
Imagen 1: Áreas de estudio a las que se les aplicó los índices NDVI y NDWI. A la izquierda encontramos la Vega de Tebinquinche y a la derecha el Bofedal de Aguas Calientes 3.
