INFORME FINAL
Licitación ID N° 1854-16-L109

Consultoría Técnica
Propuesta de Plan Integral de Restauración del
Humedal El Culebrón, Región de Coquimbo

Preparado para:
Comisión Nacional del Medio Ambiente
Región de Coquimbo

La Serena
Noviembre 2009

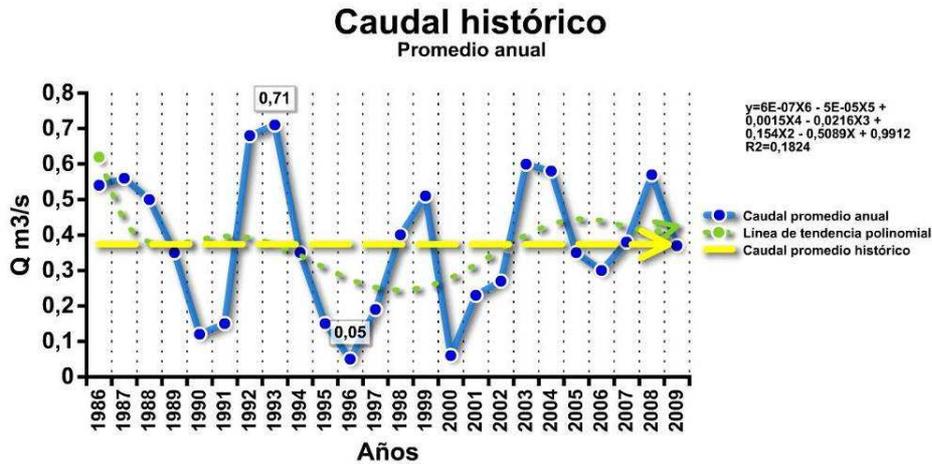
En el gráfico 1 se observan los caudales anuales promedio, la línea de tendencia del comportamiento del caudal y su promedio histórico, este último correspondiente a 0,38 m³/s. Se observa que el máximo caudal se alcanzó en el año 1993 con 0,71 m³/s y el mínimo se presentó en el año 1996 con 0,05 m³/s. La línea de tendencia muestra una caída en la década de los noventa y un leve repunte a partir del año 2000.

Gráfico 1: Caudales promedio anual.
(Elaboración propia a partir de datos generados por DGA)

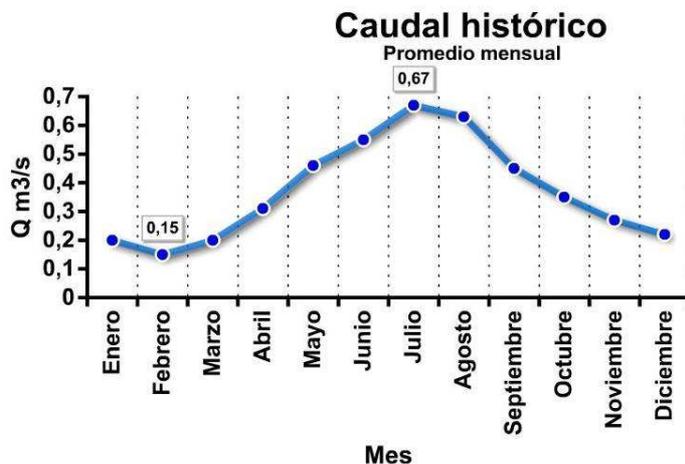
Es posible reconocer un caudal promedio mensual nulo para los meses de enero a mayo del año 1997 y un caudal máximo correspondiente a 1,47 m³/s que fue registrado en el mes de julio del año 2008.

Gráfico 2: Caudales promedio mensual.
(Elaboración propia a partir de datos generados por DGA)

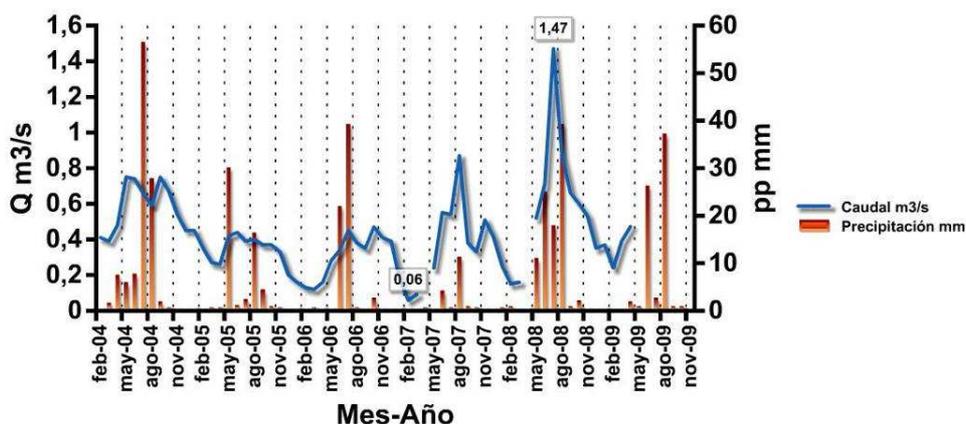
Gráfico 3: Relación entre agua caída y caudal del estero El Culebrón.
(Elaboración propia a partir de datos generados por DGA)

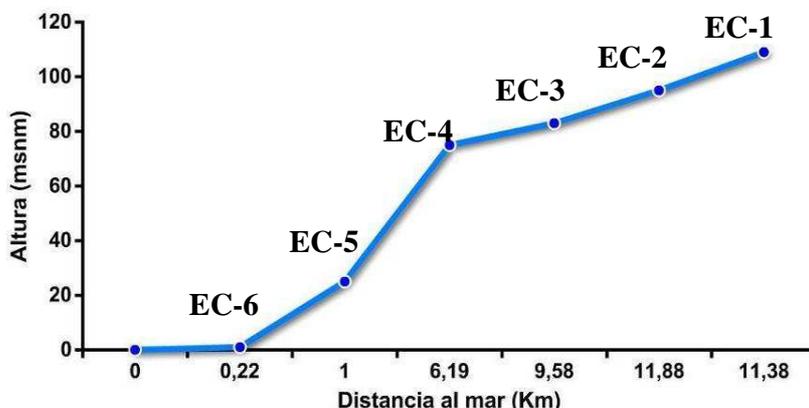
Figura 11: Diferencia altitudinal y distancia al mar de cada estación.
(Elaboración propia)

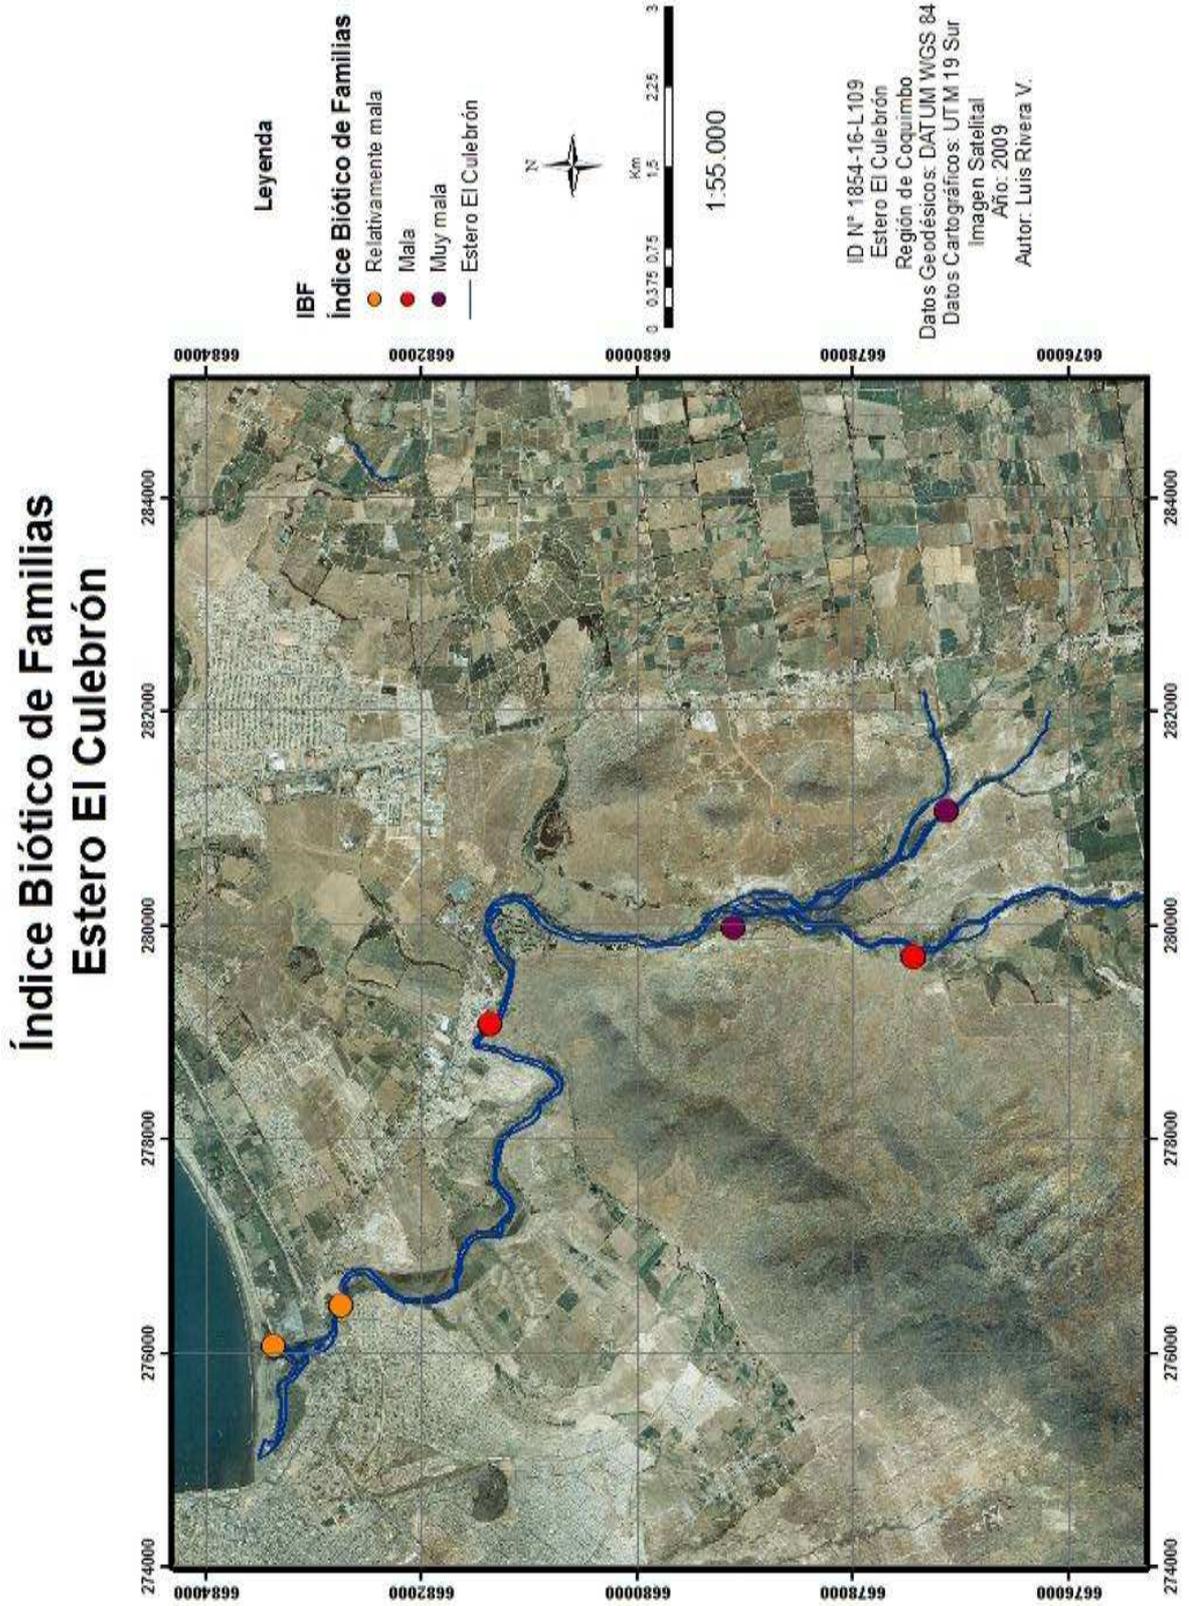
ESTACIÓN	1	2	3	4	5	6
PUNTUACIÓN	7,63	7,21	7,61	6,98	6,00	6,05
Calidad del agua	muy mala	mala	muy mala	mala	relativamente mala

Figura 14: Valores de Índice Biótico de Familia para el Estero El Culebrón.

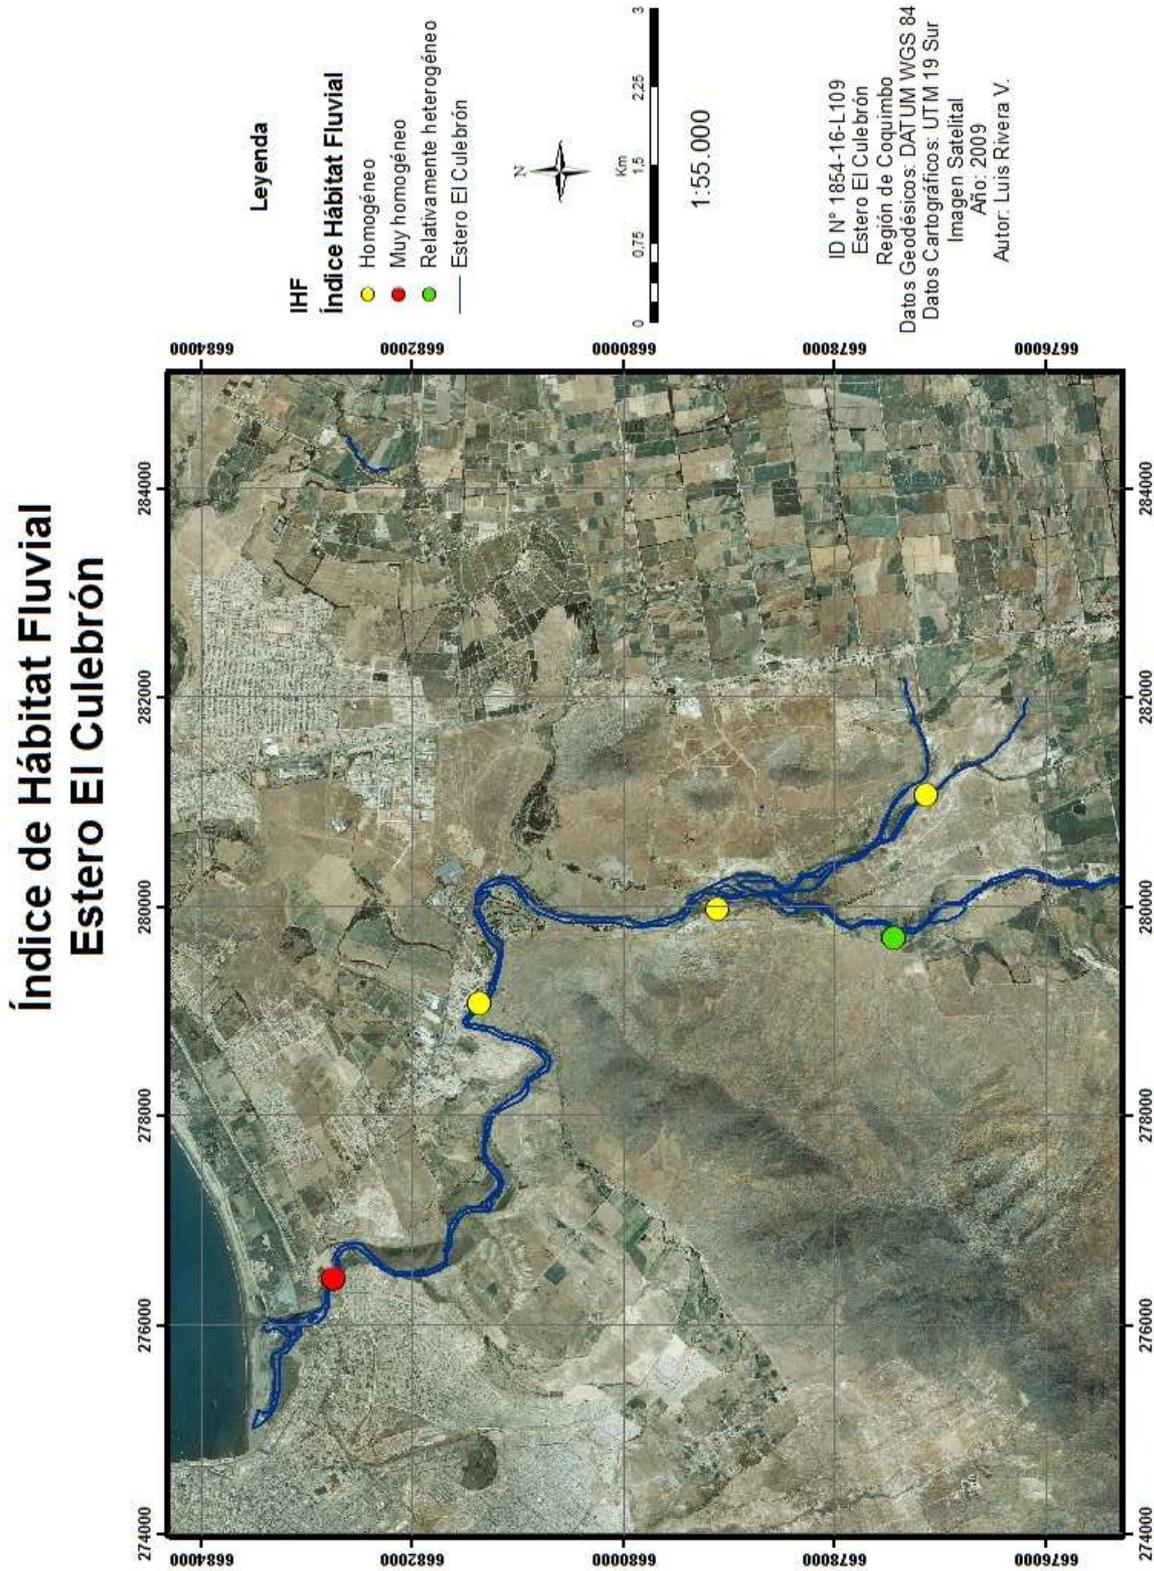
Su condición general de homogénea se debe principalmente a la morfología de quebrada que presenta y su origen calcáreo. Sus velocidades son bajas y su carácter menos erosivo y más sedimentario. El porcentaje de sombra en todo el estero es cero, la baja presencia de especies arbóreas en sus riberas lo dejan expuesto a la luz solar. Todos los puntos de muestreo tienen una baja presencia de elementos alóctonos.

Figura 16: Valores obtenidos para IHF en el estero El Culebrón (Elaboración propia).

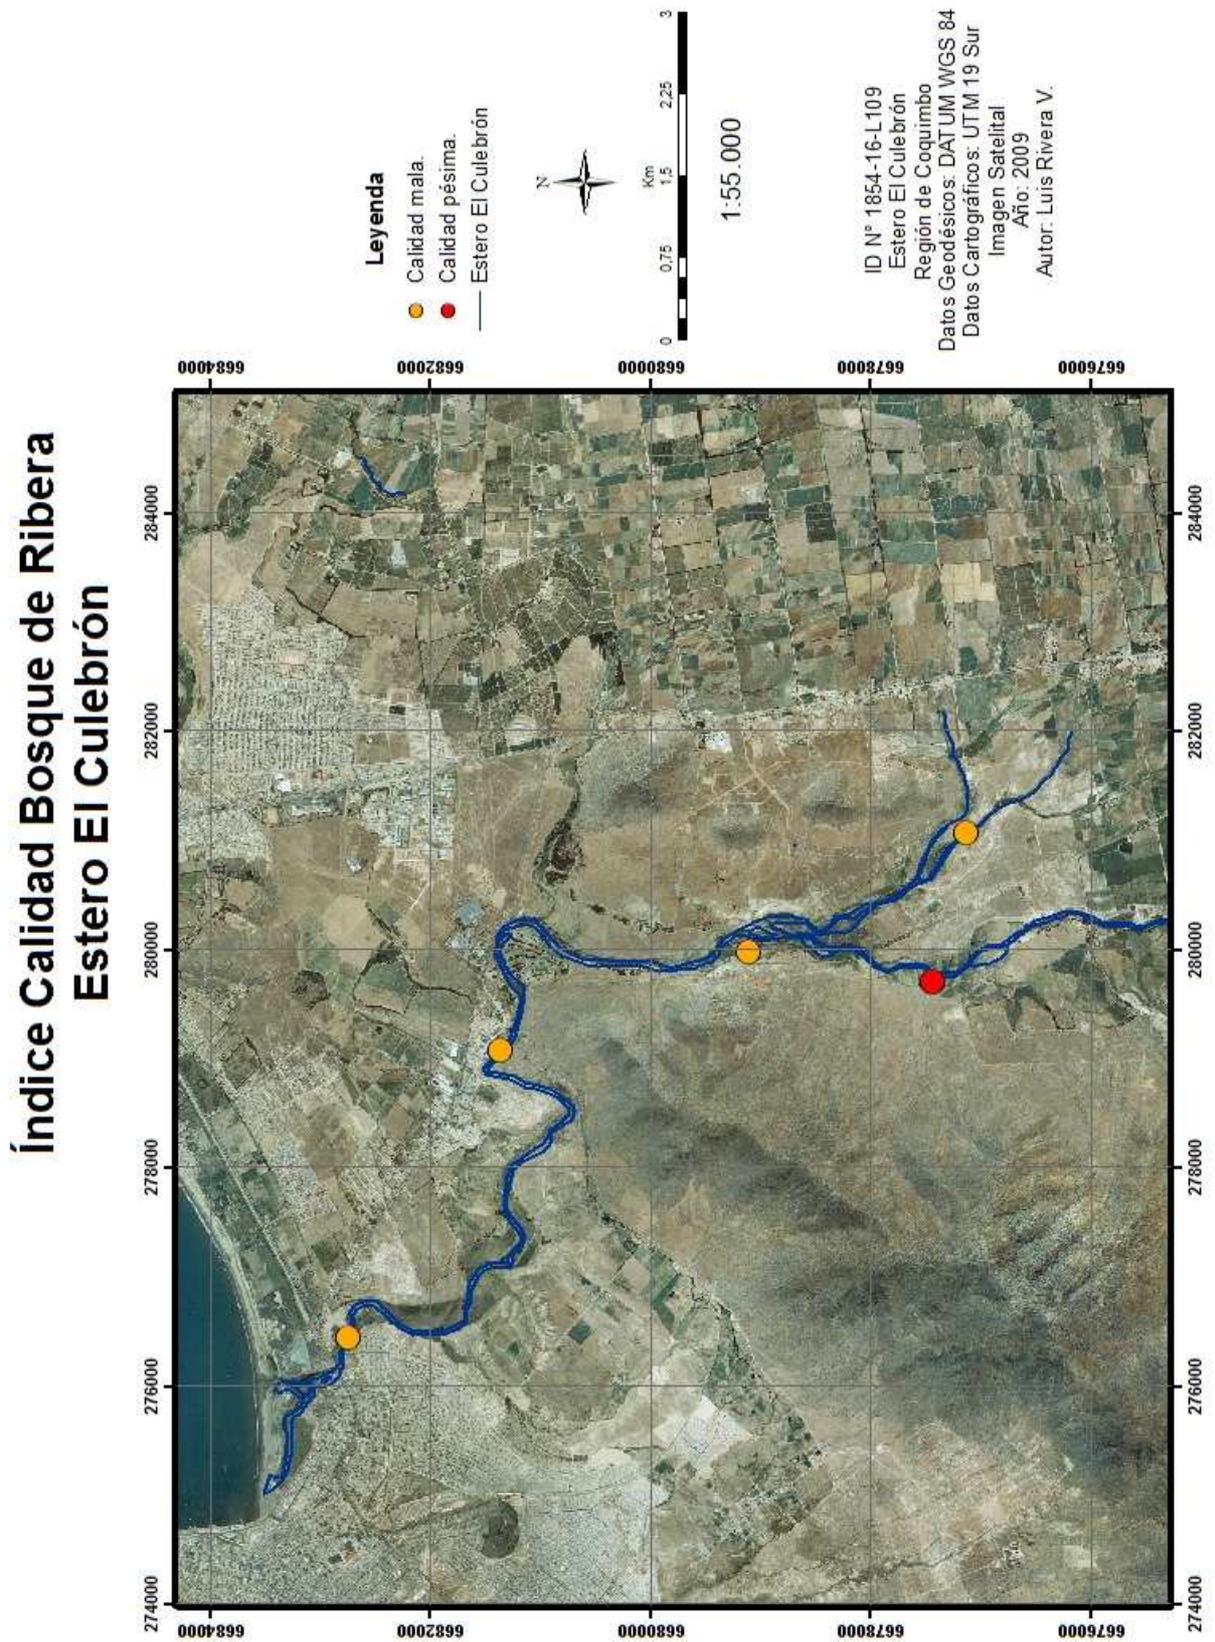
Para la estación n°2 el valor QBR obtenido es de 25 , con una calidad pésima y una degradación extrema. La calidad obtenida en esta estación es atribuible a una modificación física del canal del cauce, donde se ha desviado en un ángulo de 90 grados el flujo natural del estero, llevándolo desde el lado oeste de la quebrada hacia el lado este. Si presenta especies arbóreas o arbustivas, pero en una cobertura menor al 50 %, algunas de ellas corresponden a especies autóctonas. Presenta además vertidos de basura en su ribera.

Figura 18: Valores obtenidos para el Índice QBR para el estero El Culebrón (Elaboración propia).

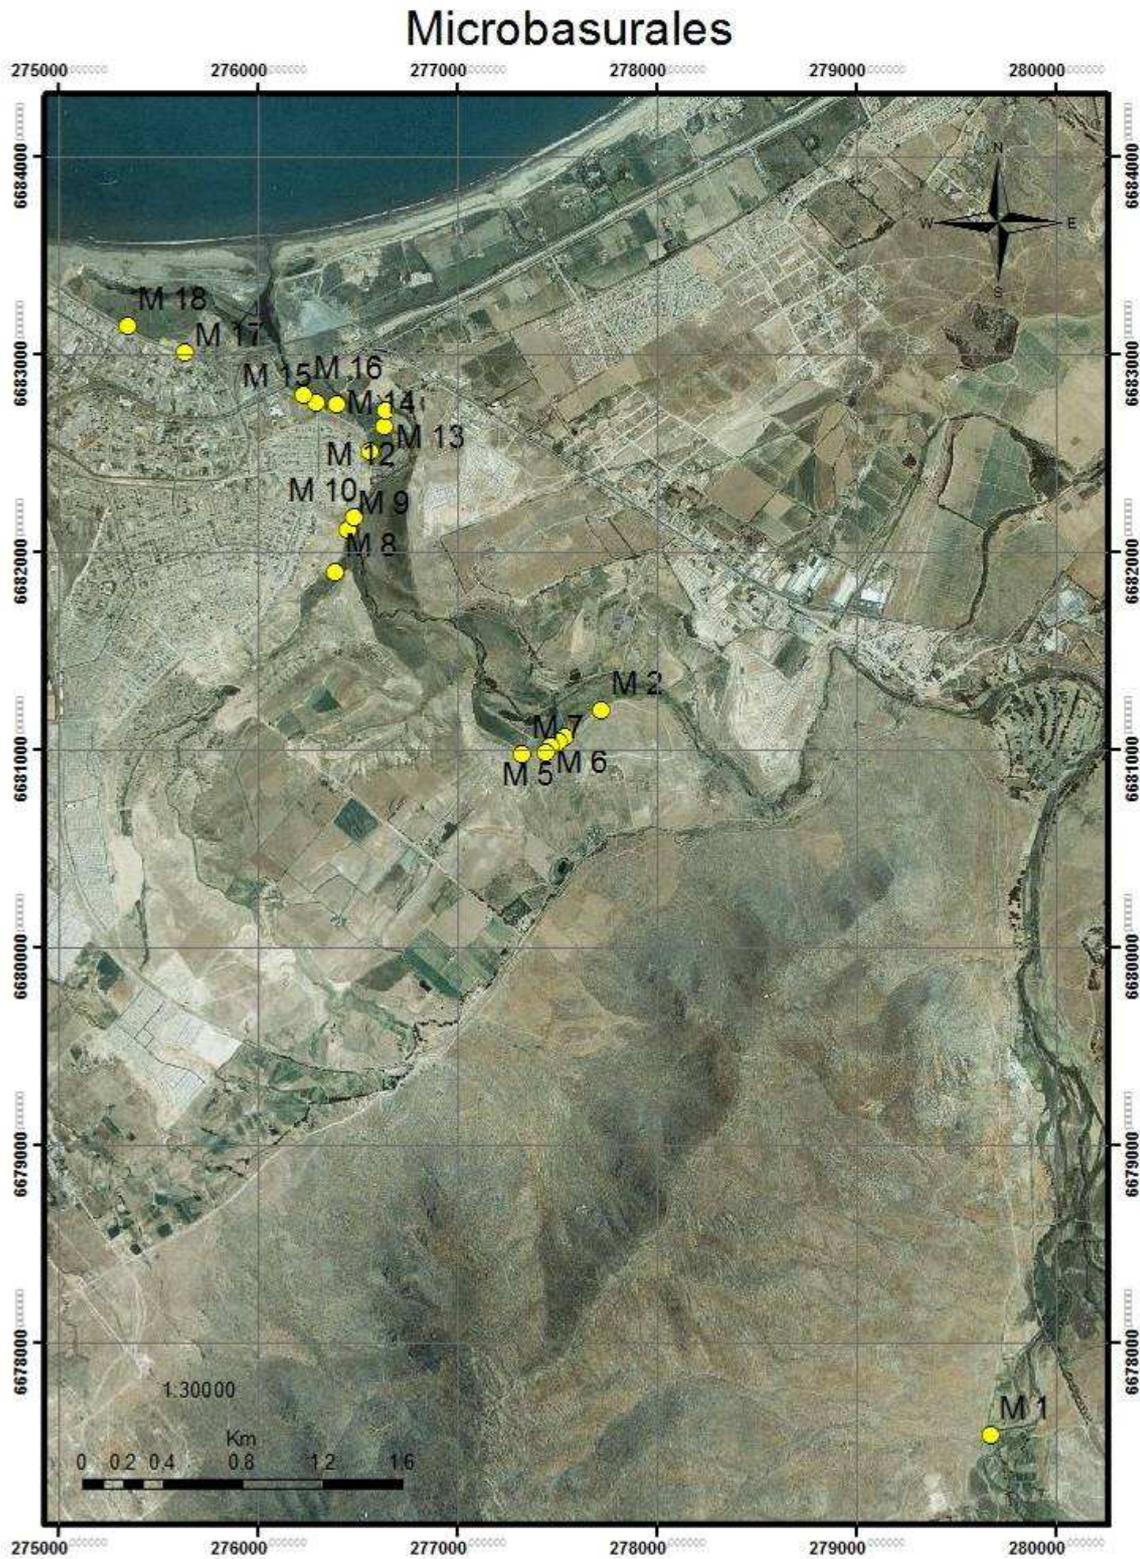
Figura 19: Catastro microbasurales estero El Culebrón (Elaboración propia).

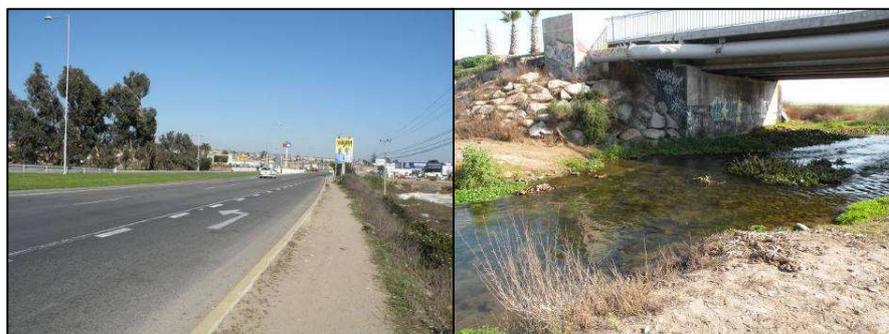
Figura 36: A la izquierda, ruta 5 norte. A la derecha, puente sobre estero en Av. Costanera. (Fuente propia)

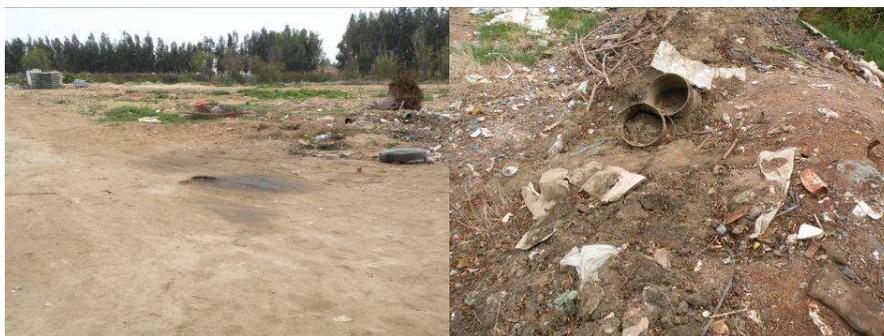
Figura 45: Izquierda, derrames de hidrocarburos. Derecha, elementos contaminados (Fuente: Propia).

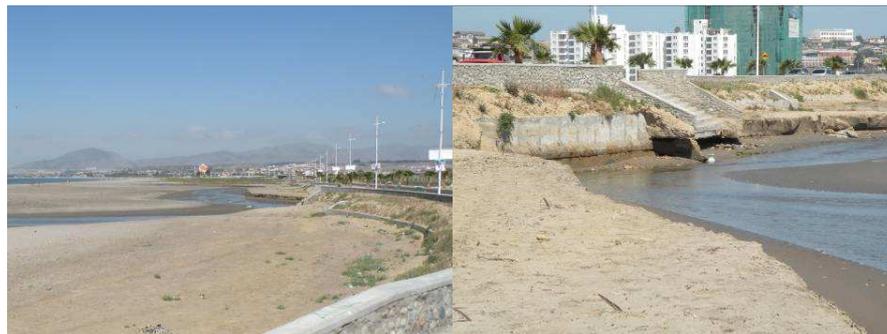
Figura 57: Erosión hídrica en playa (Fuente: Propia).

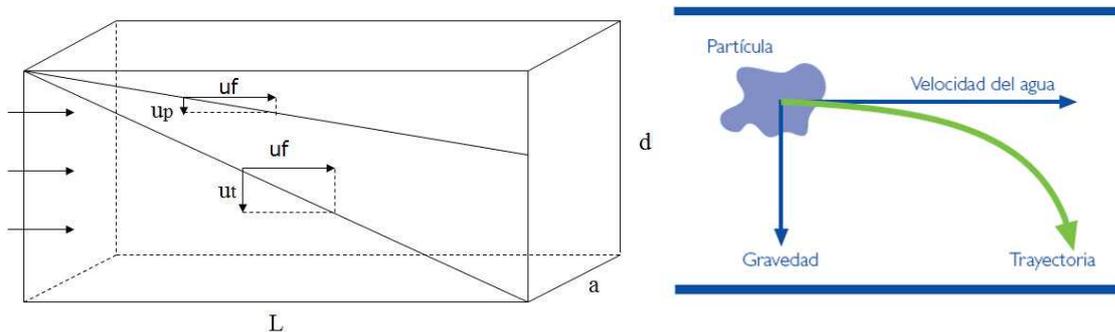
Figura 58: Relación de velocidad de terminal (u_t) y la velocidad de flujo (u_f) en sedimentación discreta (Fuente: de Miguel, 2004).

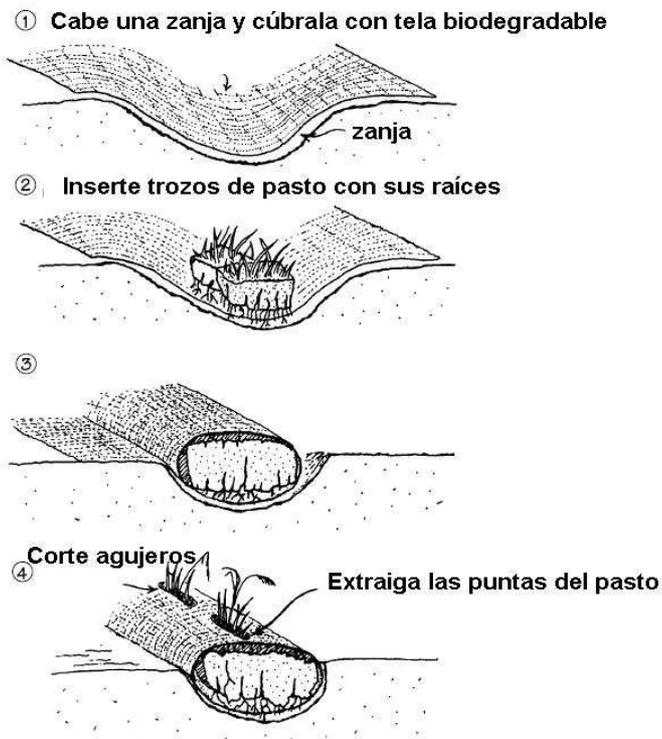
Figura 60: Instalación del rollo de pasto.

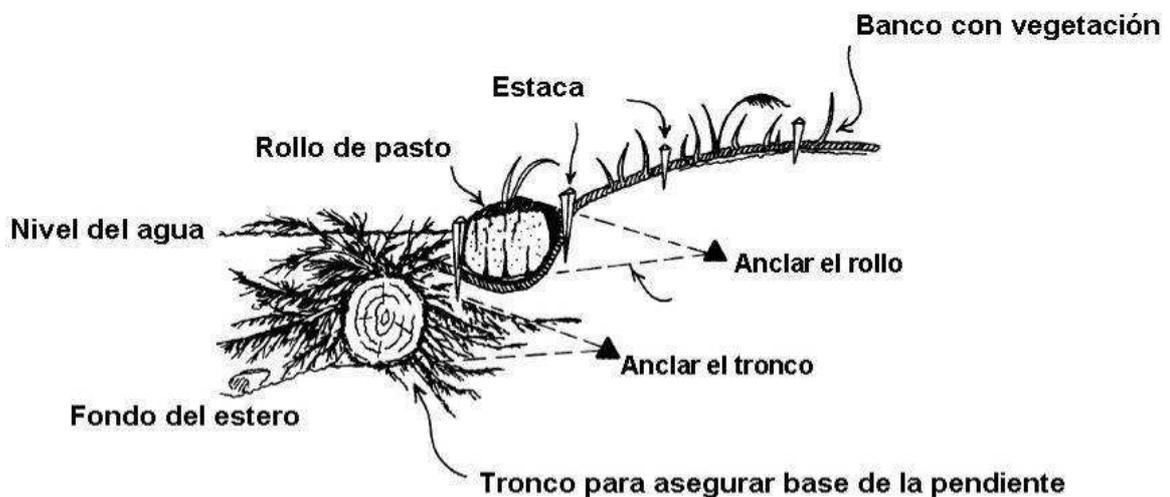
Figura 61: Vista lateral del rollo de pasto.

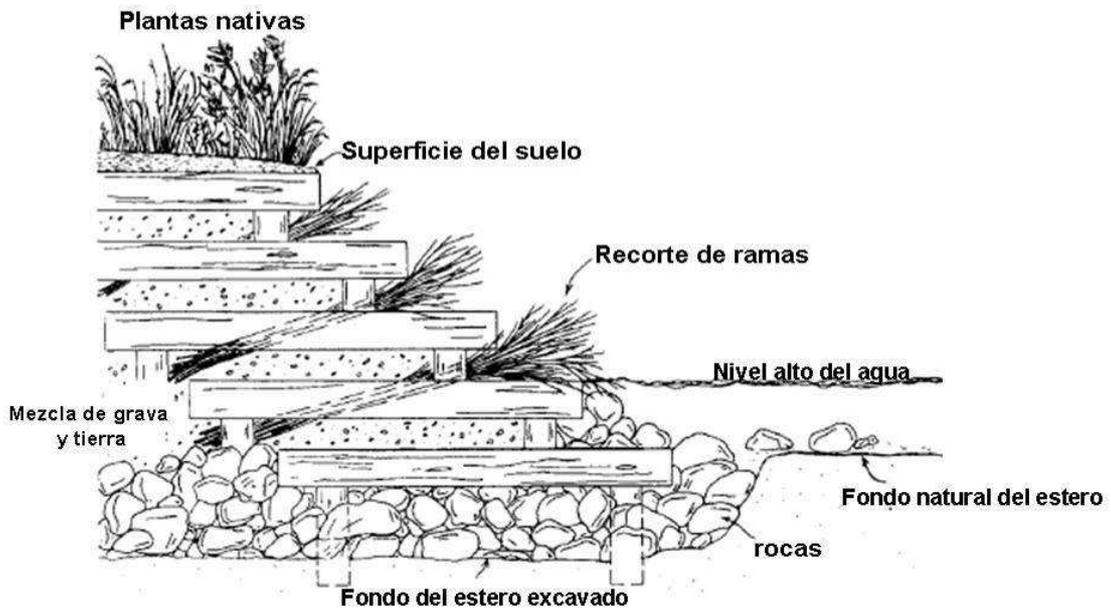
Figura 63: Vista lateral de la estructura.
Fuente: StreamBank Revegetation and Protection. A Guide for Alaska, 2005.

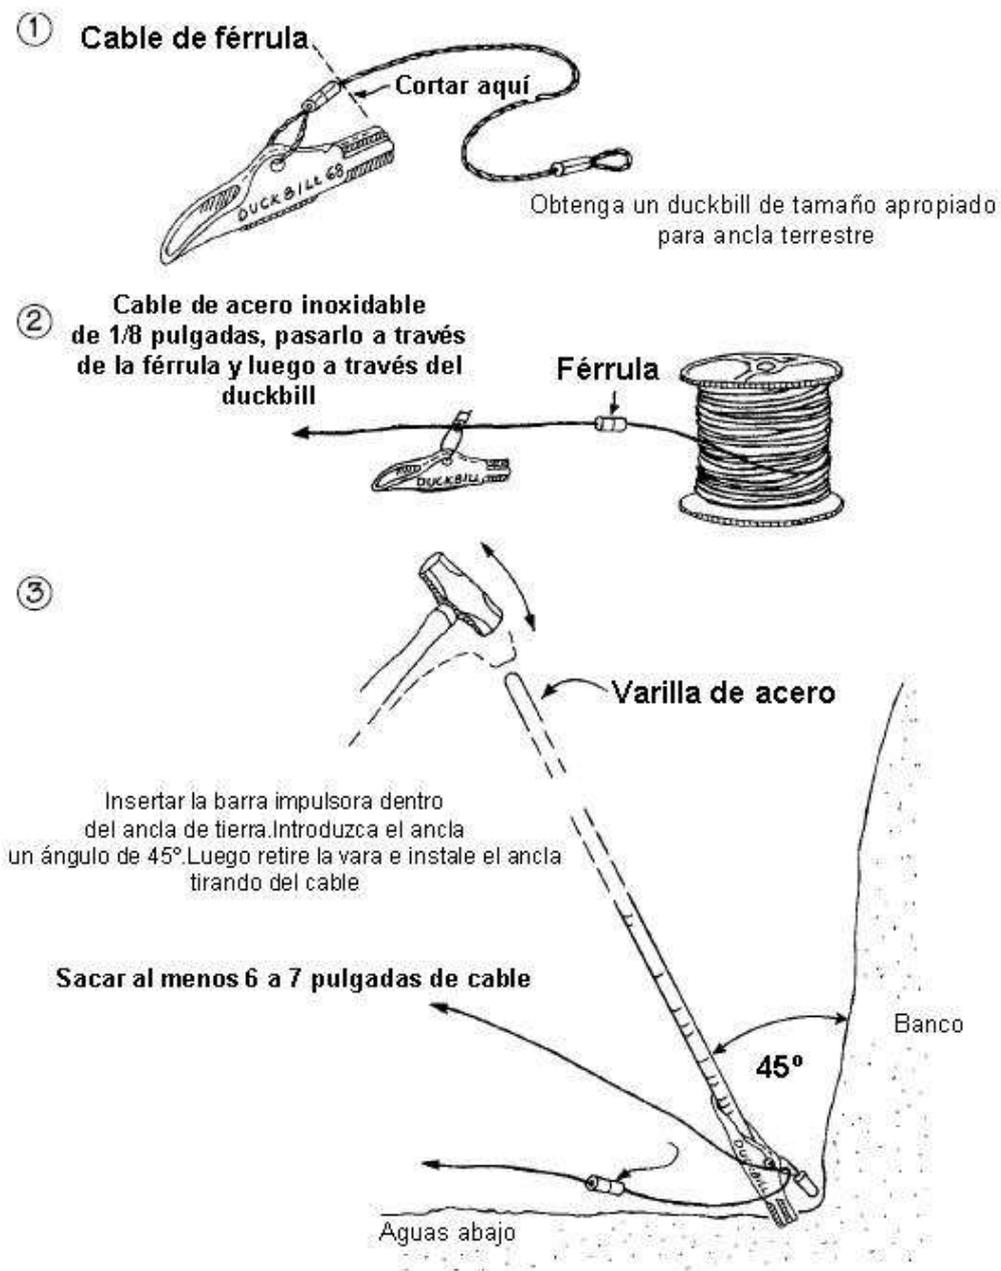
Figura 66: Metodología barrera de árboles, pasos del 1 al 3.

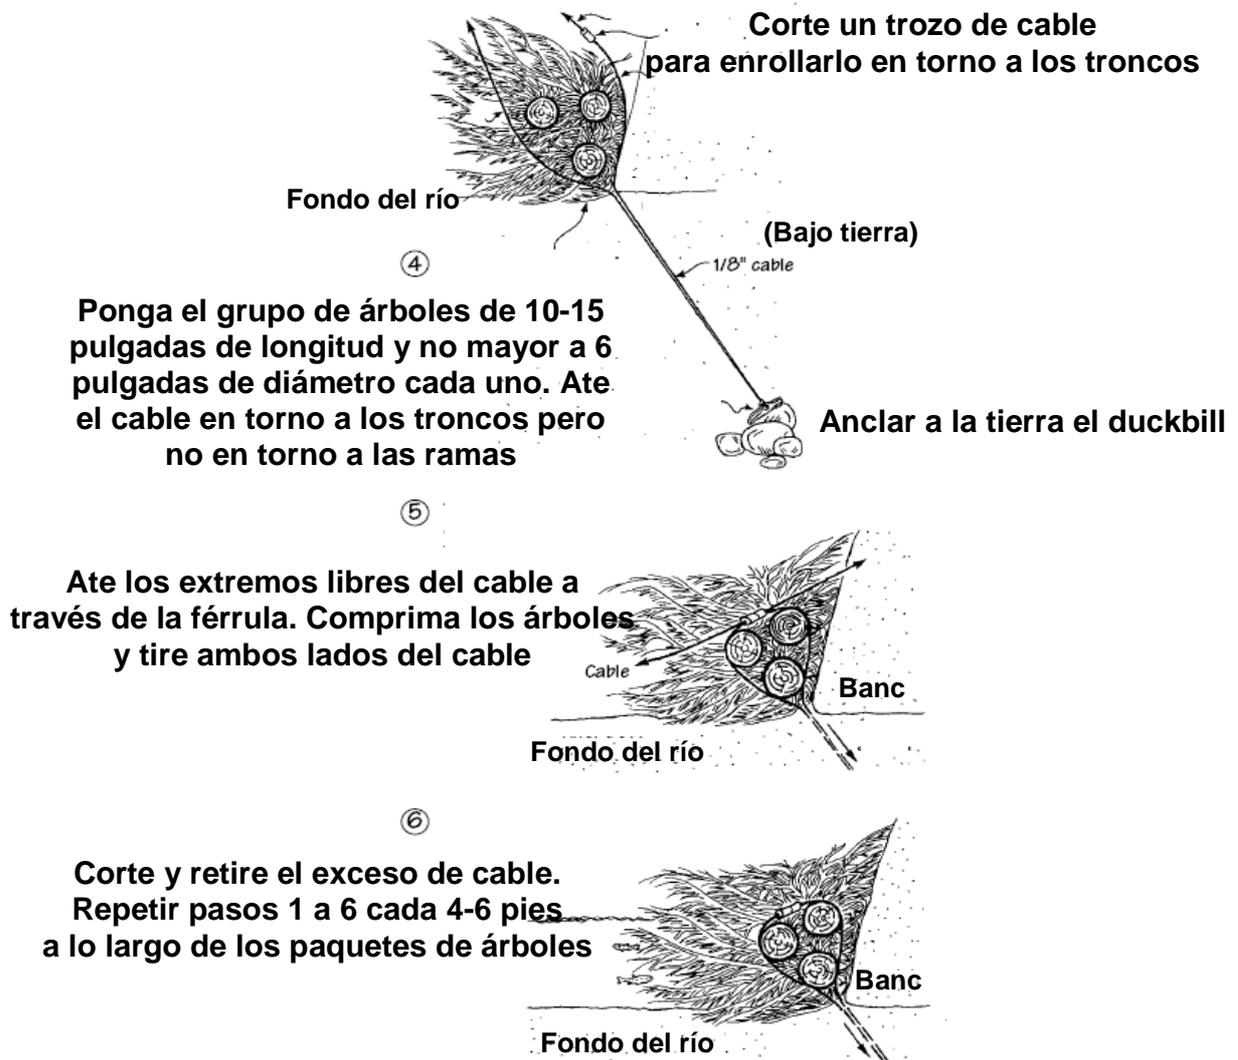
Figura 67: Metodología barrera de árboles, pasos del 4 al 6.

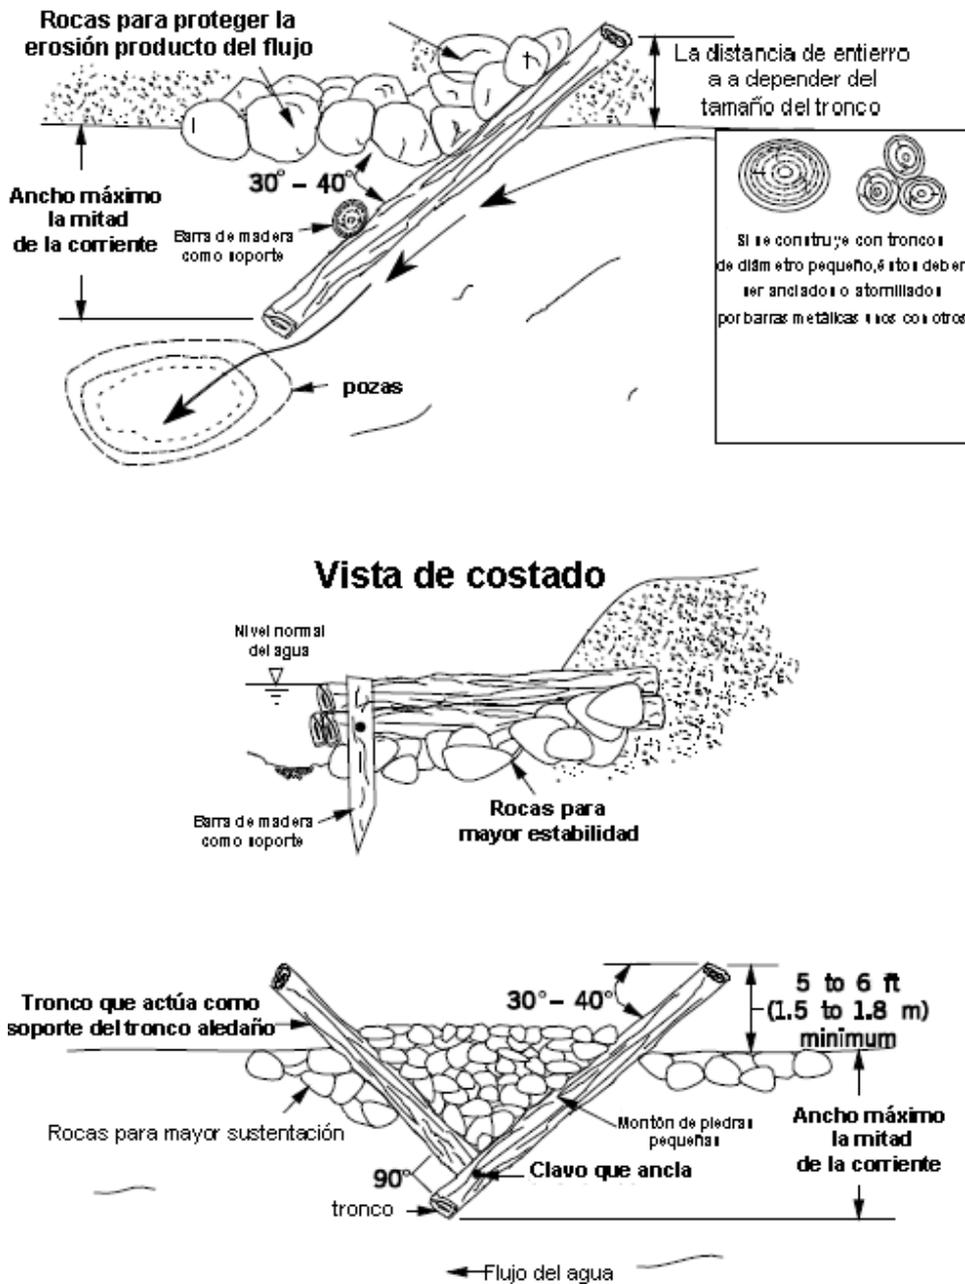
Figura 72: Construcción paso a paso de deflector de un ala.
Fuente: Maryland Department of the Environment. Water Management Administration.

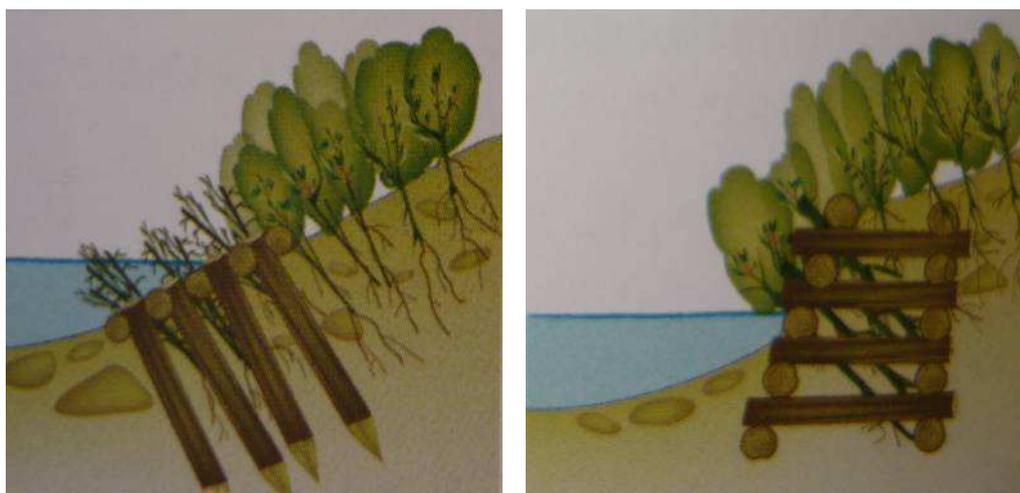
Figura 79: Estructuras combinadas para taludes de mayor pendiente, ofreciendo una mayor resistencia a la erosión de la corriente.

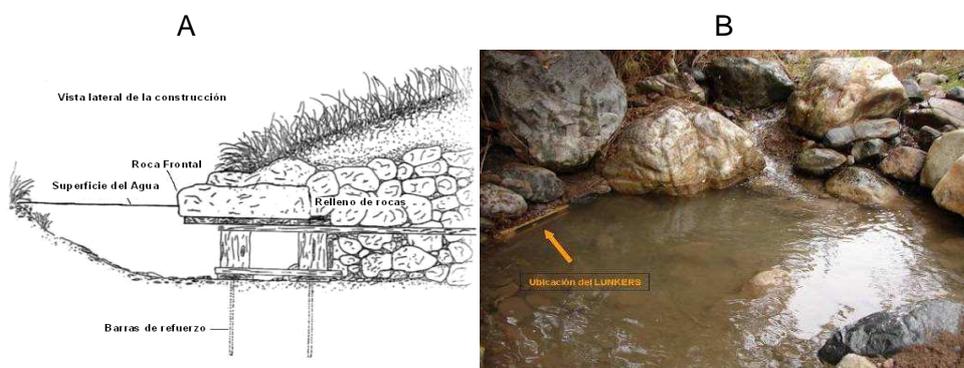
Figura 85: (A) Vista lateral de la construcción de un LUNKER y (B) Ubicación del LUNKERS.

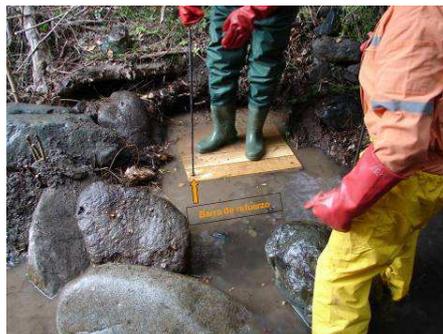
Figura 87: Instalación de barras de refuerzo.
