**"CARACTERIZACIÓN DE HUMEDALES ALTOANDINOS PARA UNA  
GESTIÓN SUSTENTABLE DE LAS ACTIVIDADES PRODUCTIVAS DEL  
SECTOR NORTE DEL PAÍS"**

**CONDICION AMBIENTAL Y VULNERABILIDAD DE  
HUMEDALES MUESTRA  
III REGIÓN ATACAMA**

**FEBRERO 2013**

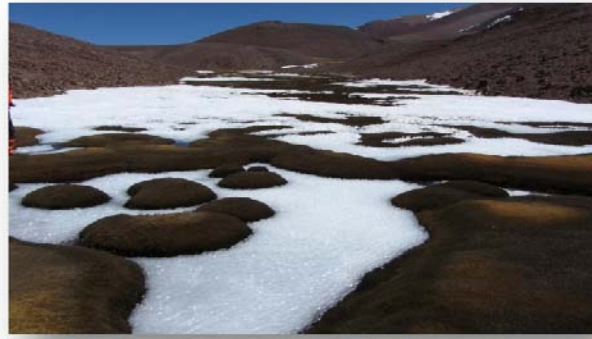
**FOTO 2:** Humedal La Gallina, Octubre de 2012. Fotografía gentileza de José Mena.

Los monitoreos multiespectrales permitirían, entre otras cosas, poder discriminar los efectos de la dinámica de los humedales, como lo registrado fotográficamente en el humedal La Gallina y que se muestra en las Fotos 2, 3 y 4.

Debido a las presiones a las que se ven expuestos actualmente los Humedales Muestra de la Region de Atacama, se recomienda realizar monitoreos multitemporales al norte del corredor biológico Ciénaga Redonda-Pantanillo, en los humedales de Ciénaga Redonda y Rio Lamas los que se encuentran en el Área de influencia de Faenas de Minera Marte y Lobo Marte. Esta actividad también debería realizarse en los humedales de Sierra Colorada, La Gallina y Pantanillo. El primero de ellos ubicado al interior de Fortune Valley donde las actividades del Proyecto Pantanillo se encuentran detenidas. Humedal la Gallina en tanto, se ubica al Noreste de las faenaas de la compañía Minera Maricunga.

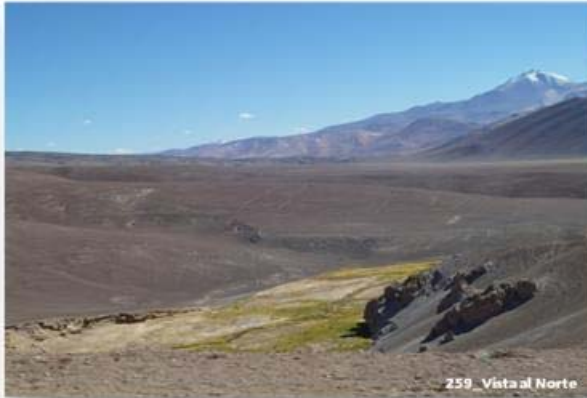
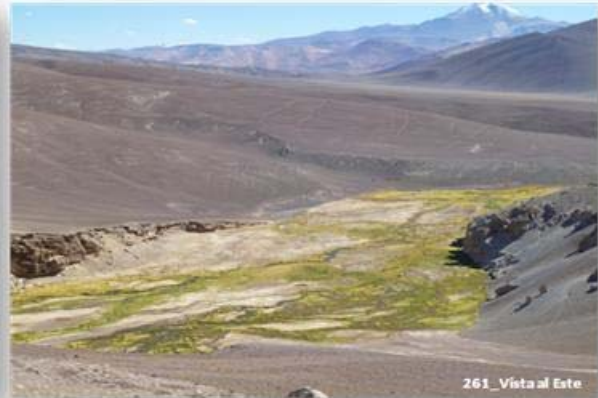
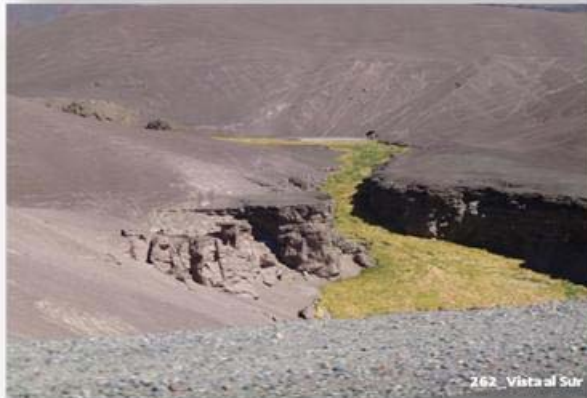
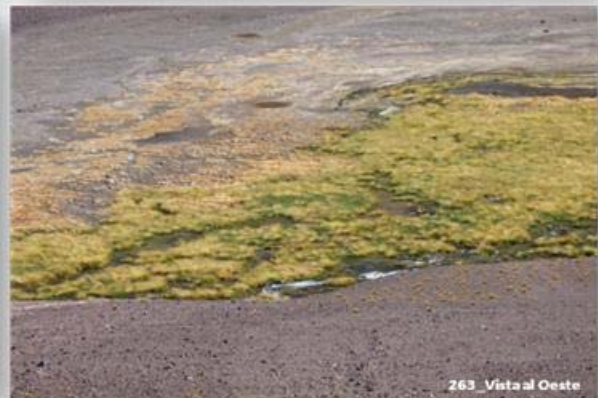
Sector sin acceso por lo que la información es homologada con Rio Lamas 2 al pertenecer ambos punto al mismo sistema.

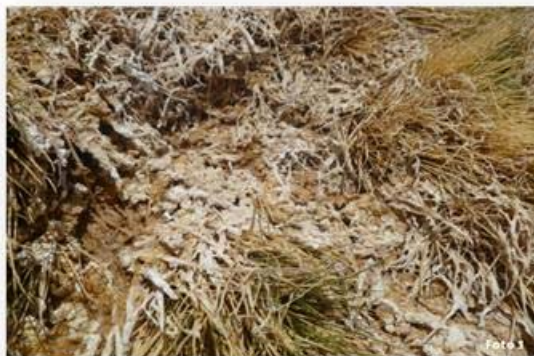
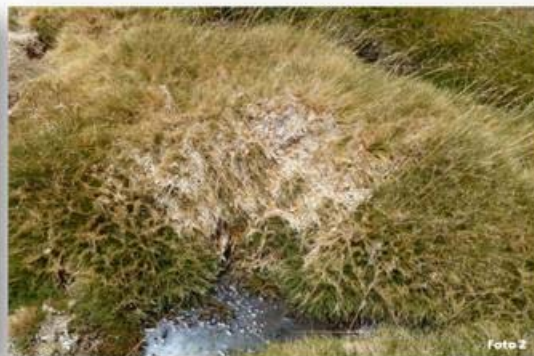
Efectos del afloramiento salino sobre la vegetación se muestran en las fotografías 1 y 2:

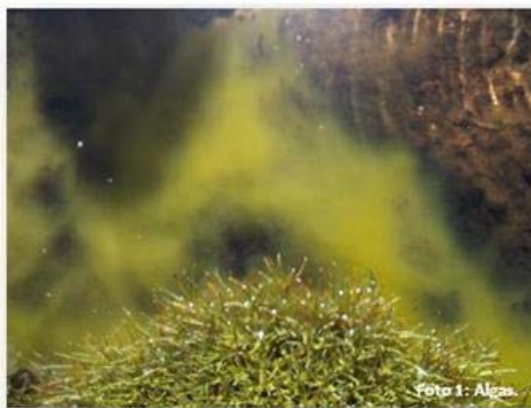
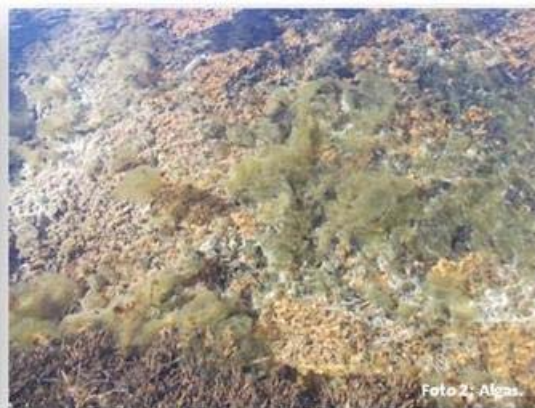
El sector Valle Ancho se ubica en la ruta que une Laguna Santa Rosa con Laguna Negro Francisco y por él corre el río Astaburuaga. El sector se encuentra con abundante agua aunque en algunos sectores se concentra materia orgánica vegetal en descomposición con presencia de algas (Fotos 1 y 2)

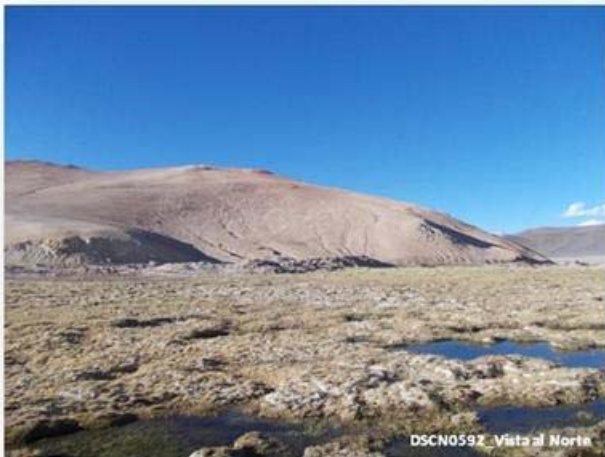
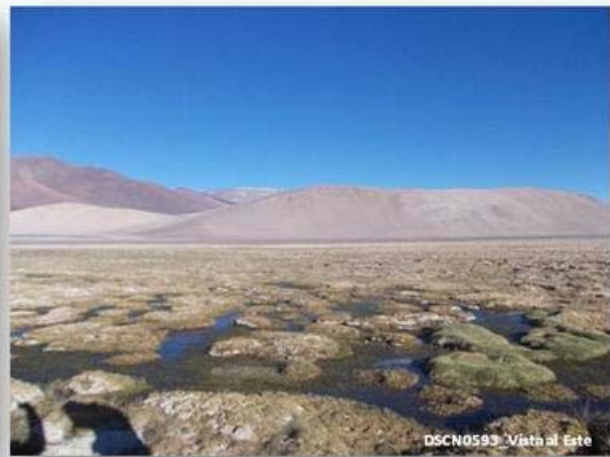
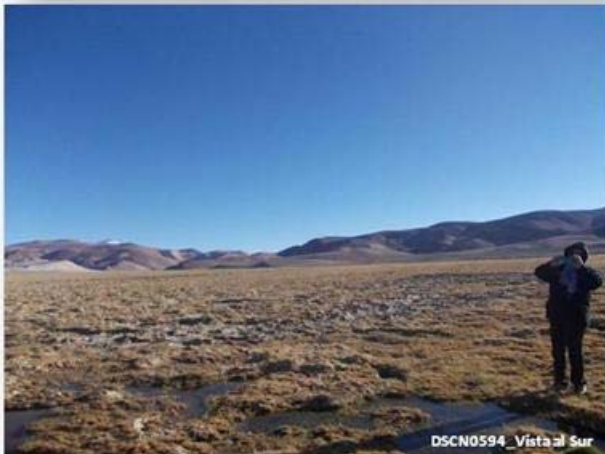
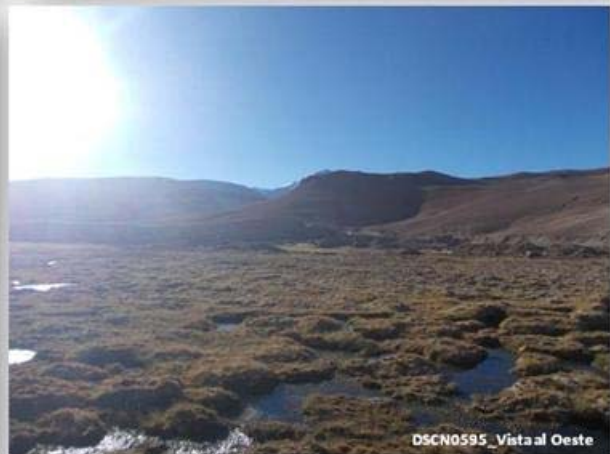
El registro fotográfico de coordenadas, correspondiente al Poly 9590 se muestra a continuación:

El Humedal VALLE ANCHO 2 es bordeado por la ruta que une Laguna Santa Rosa con Laguna Negro Francisco. En esta ruta se encuentran instalaciones pertenecientes a compañías mineras que se encuentran en diferentes etapas. No se observan faenas propiamente tal. Entre ellas se encuentran, Escondida, Compañía Minera Maricunga (CMM), Marte y Proyecto Lobo Marte. Se observa movimiento de áridos en la ruta.

El sector se encuentra con agua pero es evidente su retroceso ya que existen afloramientos salinos y sectores con agua se encuentran saturados de plantas acuática, algunas en proceso de descomposición.

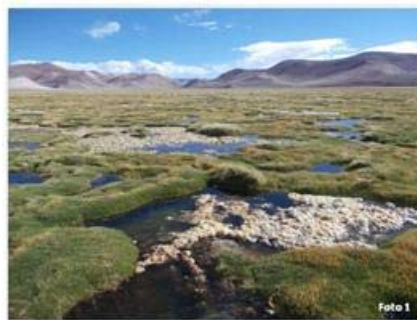
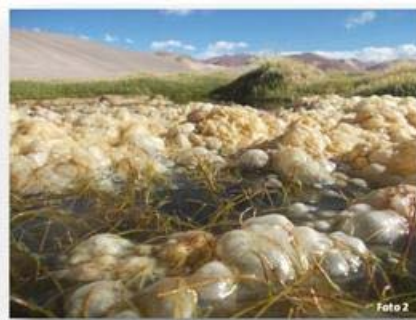
El descenso en los niveles freáticos se evidencia, al igual que en los sectores 1 y 2 por presencia de abundante materia vegetal (acuáticas) en descomposición en las zonas de saturación intermitente donde los niveles de agua se encuentran disminuidos. Por otro lado, en algunas zonas se observa la presencia de materia de aspecto gelatinoso no identificada (Fotos 1 y 2).

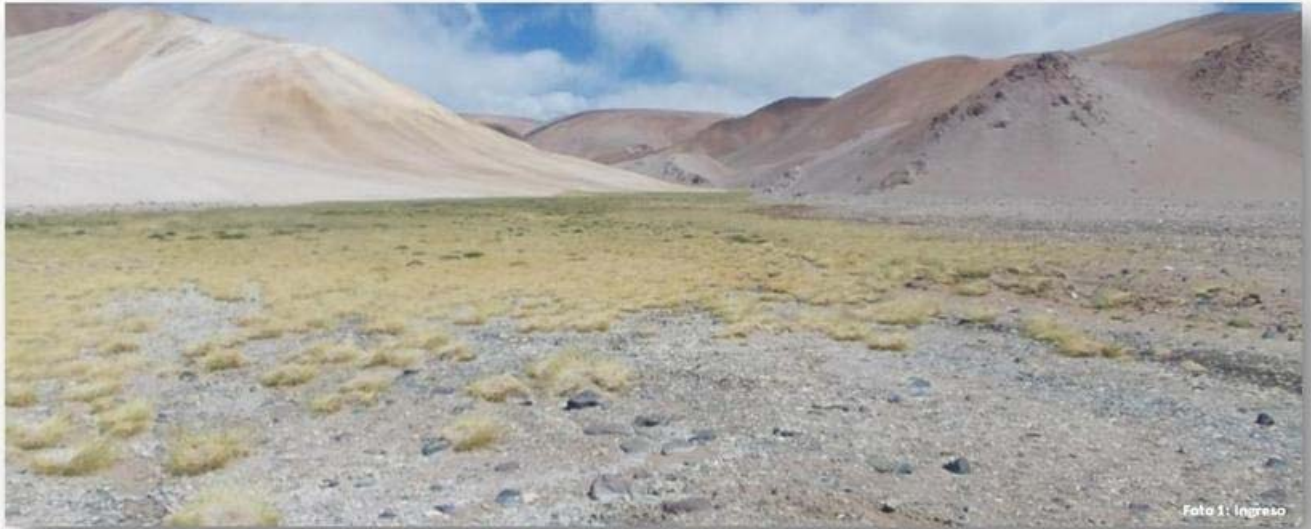
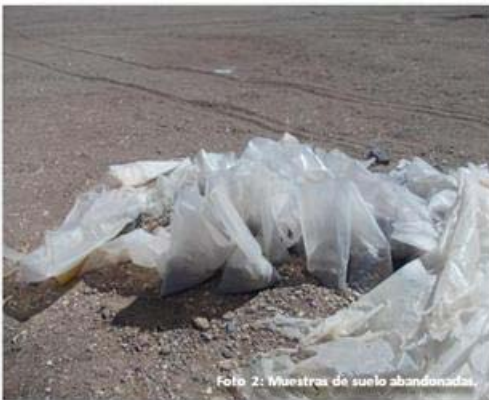
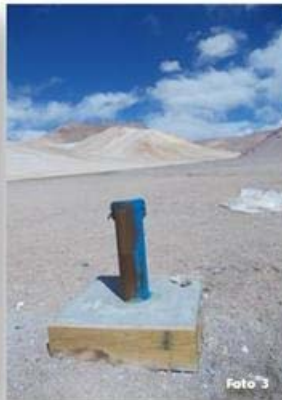
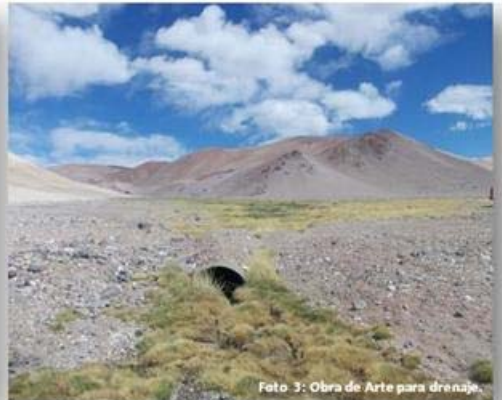
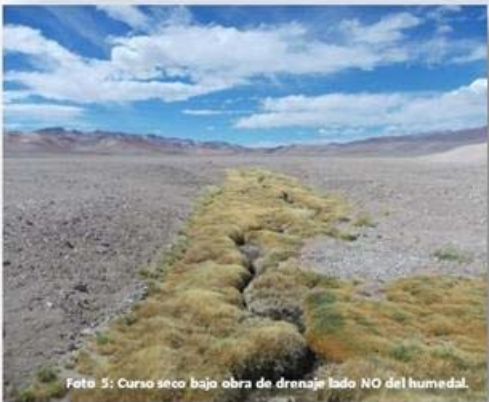
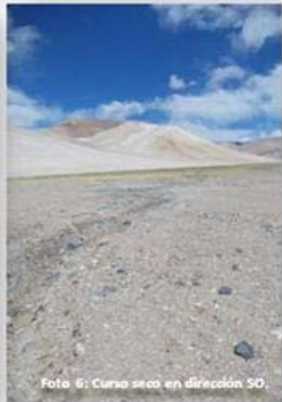
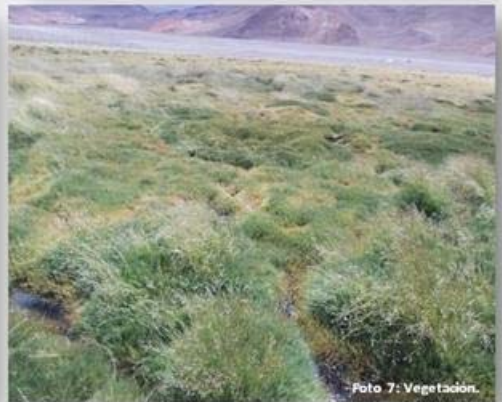
El humedal RIO VALLE ANCHO 5 se desliza por una pendiente suave en dirección SE-NO en Quebrada Valle Ancho Norte y por el que bajan dos cursos laterales de agua. El centro del humedal sólo contiene algunas pozas con agua. En él predominan las gramíneas cespitosas con presencia aleatoria de densos cojines de *O. andina*. El humedal se encuentra deshidrado en los bordes y en sus cursos laterales e inferiores (Fotos 5 y 6). En los bordes N y S dominan las gramíneas cespitosas.

Metros bajo el inicio del humedal se observa la presencia de un pozo (Foto 3). En este punto se encontraron muestras de suelo las que estarían abandonadas de acuerdo a información de Conaf (Foto2). En el lugar también es posible observar una tubería de drenaje instalada en el borde norte (Foto 4). Bajo este no es posible encontrar agua (Foto 5).

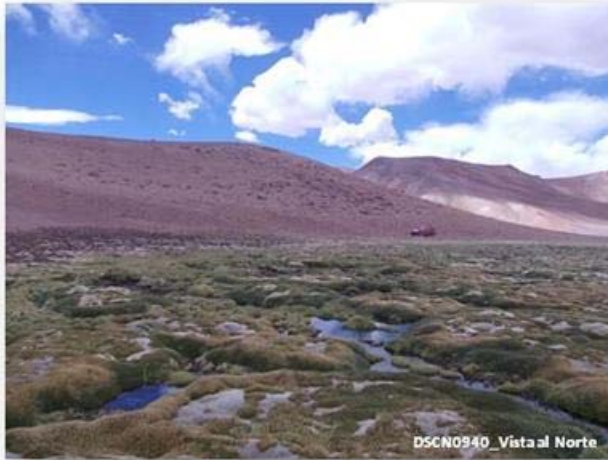
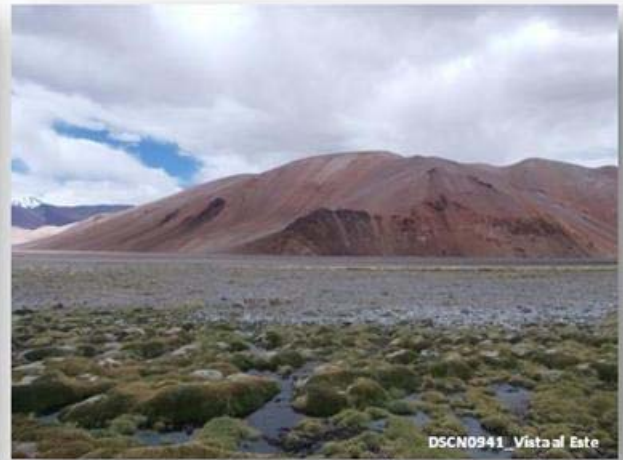
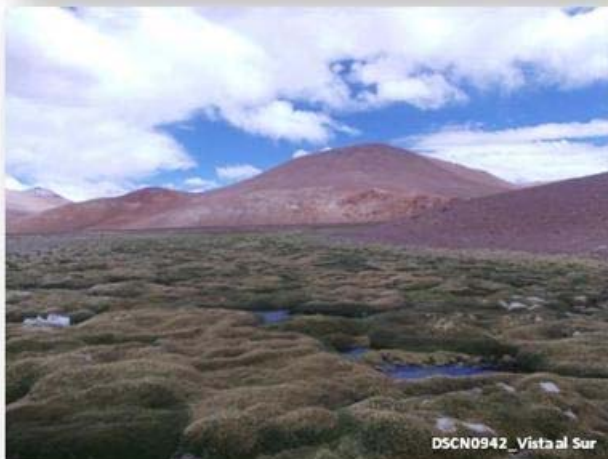
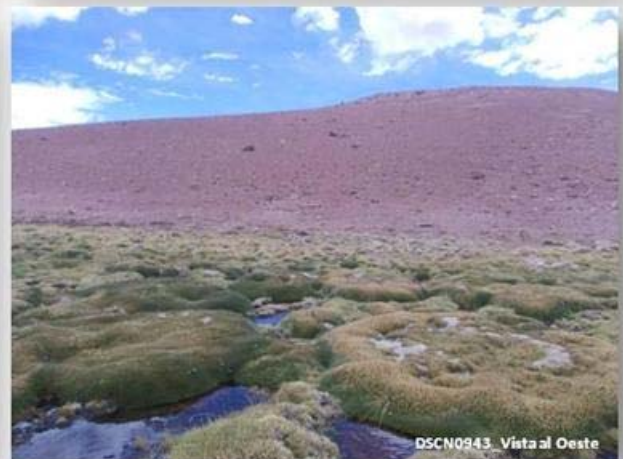
Registro fotográfico de coordenadas del Poly 9478:

El sector VALLE ANCHO 4 se encuentra en la misma ruta que los tres anteriores pero se observa menos agua que en ellos. Aquí sólo se advierte la presencia de aves pequeñas en el sector.

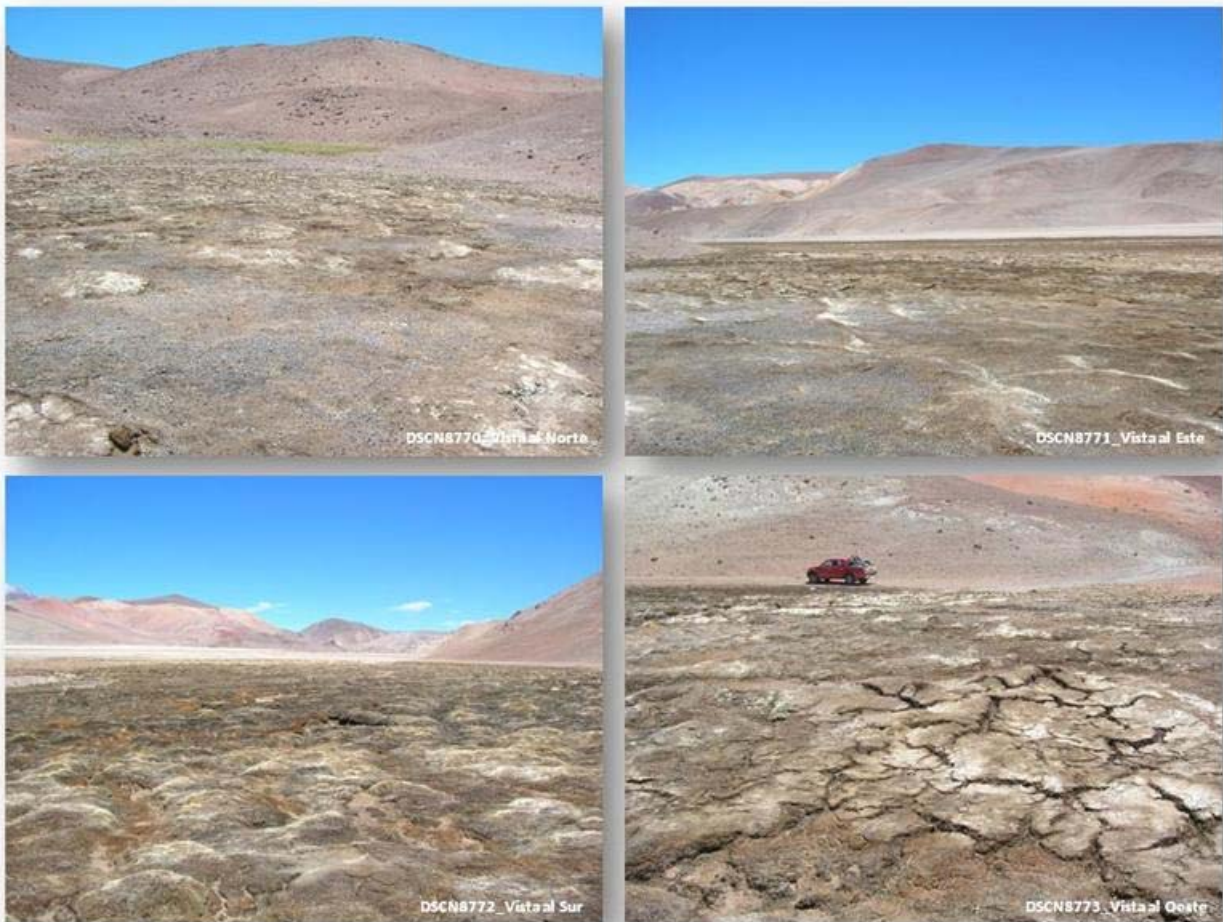
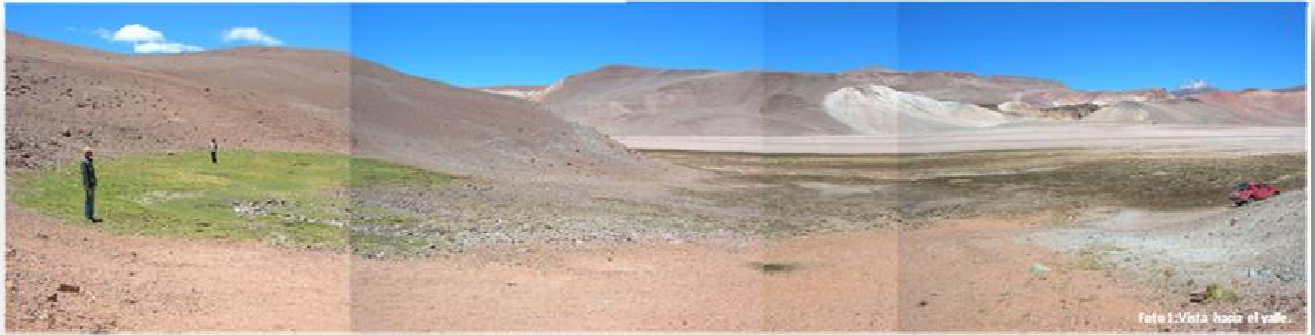
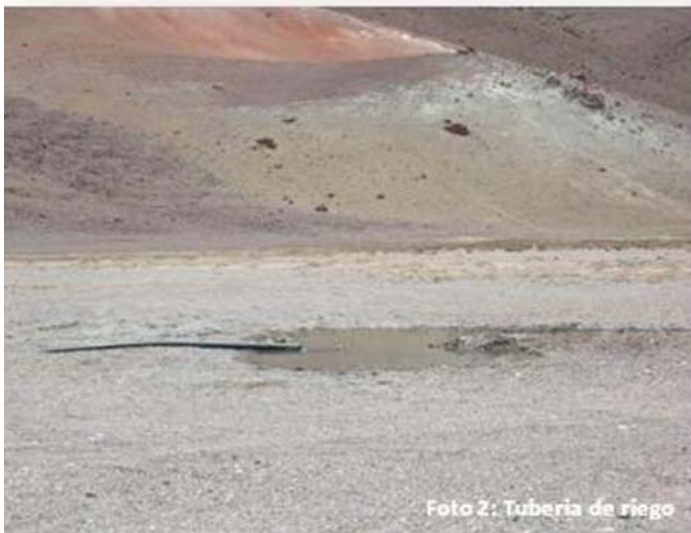
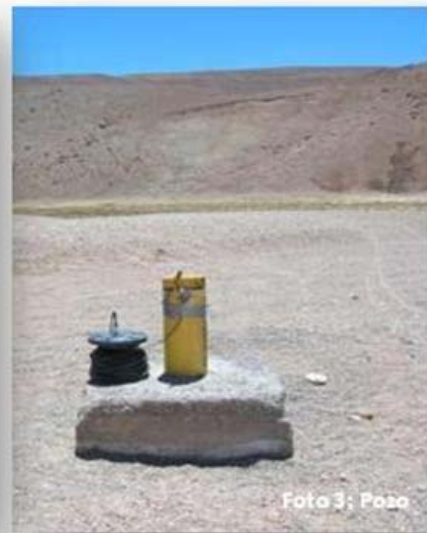
Registro fotográfico del sector PANTANILLO:

El humedal corresponde a PANTANILLO se encuentra total mente seco y de acuerdo a información entregada por Conaf, minera habría secado el humedal al utilizar recurso para abastecimiento de instalaciones. Pese a esto, una pequeña isla de vegetación aparece en la ladera norte (Foto 1) donde una pareja de vicuñas se alimenta. No se observa ni detecta humedad en todo el perímetro, salvo en este "oasis". Sin embargo, hacia el extremo sur se observa tubería de HPD, de unos 10 cm de diámetro, que vierte agua hacia el sector y correspondería a riego instalado por la minera. El agua vertida, sin embargo, se acumula infiltrándose sin llegar a la vegetación que se encuentra seca (Foto2). Por el norte se encuentra pozo de monitoreo de parámetros fisicoquímicos (Foto3). Existe denuncia interpuesta en Copiapó por el desastre provocado.

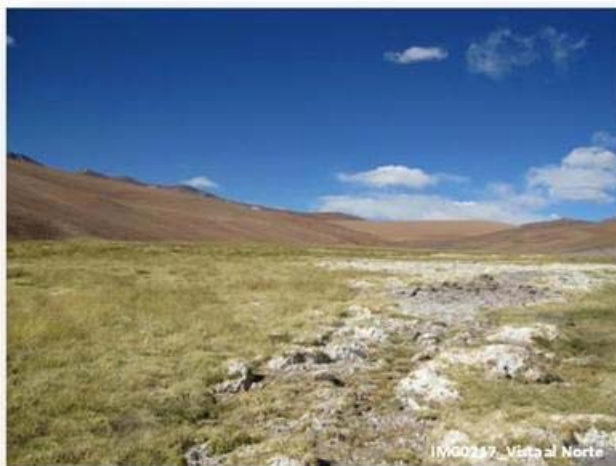
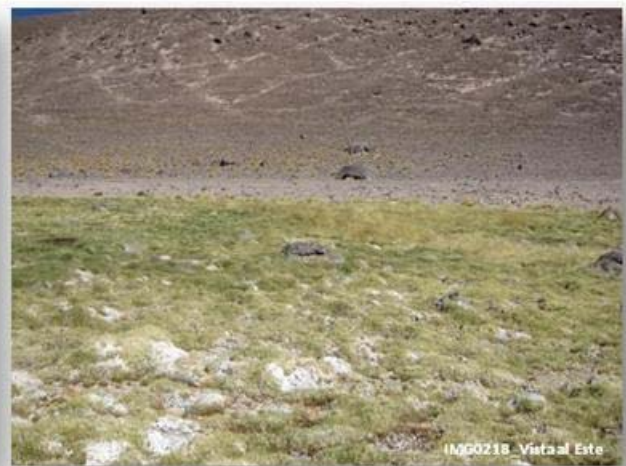
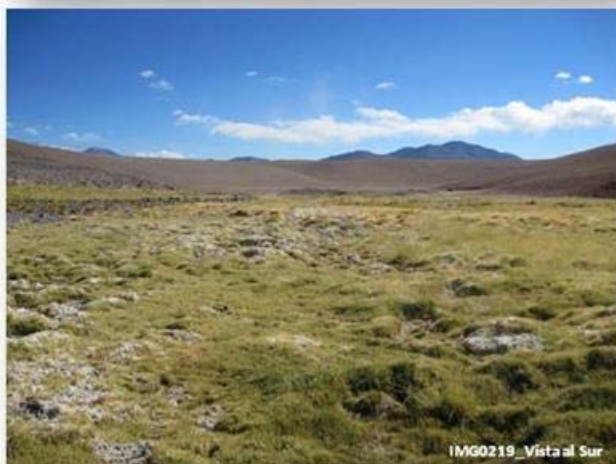
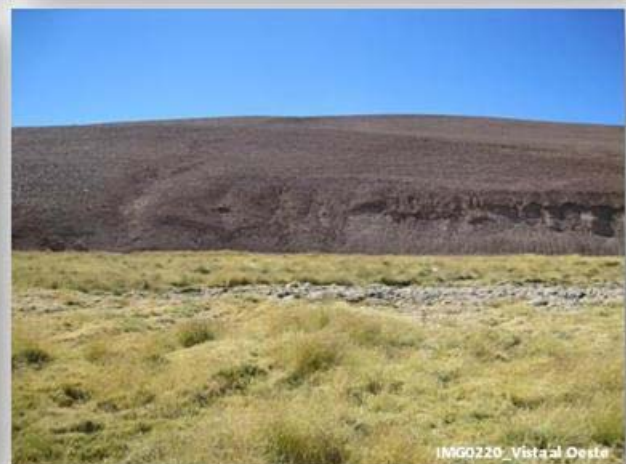
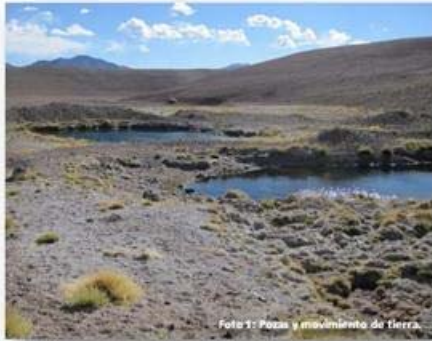
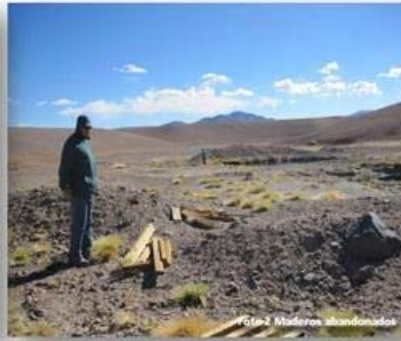
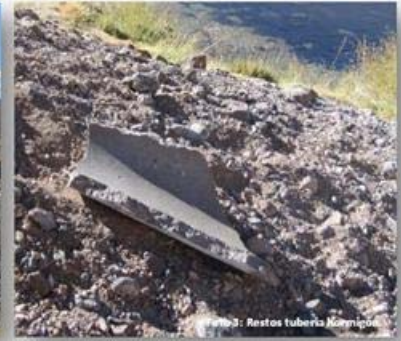
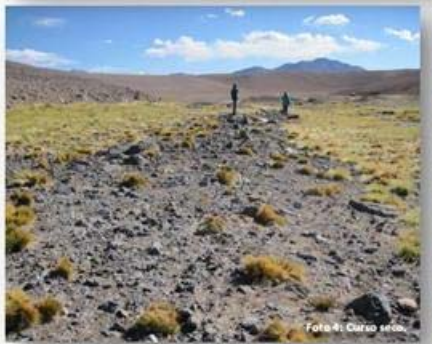
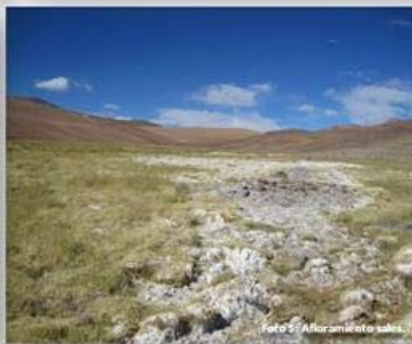
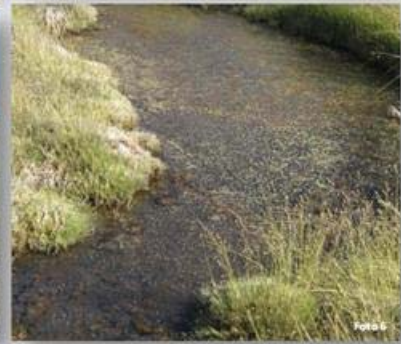
Registro fotográfico de coordenadas en Humedal Quebrada de la Sal ubicada en Laguna Negro Francisco, Parque Nacional Nevado tres cruces, Poly 9274:

El sector de QUEBRADA DE LA SAL se encuentra húmedo, saturado de agua y presencia de pozas. Algunos sectores, sin embargo se presentan saturadas de materia orgánica vegetal en descomposición (Foto 6). Predominan las gramíneas cespitosas que bordean los 40 cm de altura con presencia de cojines semiglobosos de *Oxichloe andina* de forma intermitente. Zonas de escurrimiento superficial se encuentran secas y con afloramiento de sales (Fotos 4 y 5).

Por el ingreso sur se observa la presencia de dos pozas con acumulación de tierra en los bordes y llenas de agua (posibles piscinas de decantación) que son utilizadas por avifauna del lugar (Foto 1). Se observan, además guaneras y restos óseos que evidencian presencia de auquénidos.

De acuerdo a información de Conaf, en el lugar existieron instalaciones de prospección minera lo que se evidencia con la presencia de restos de maderos y tubería de hormigón (Foto 2 y 3).

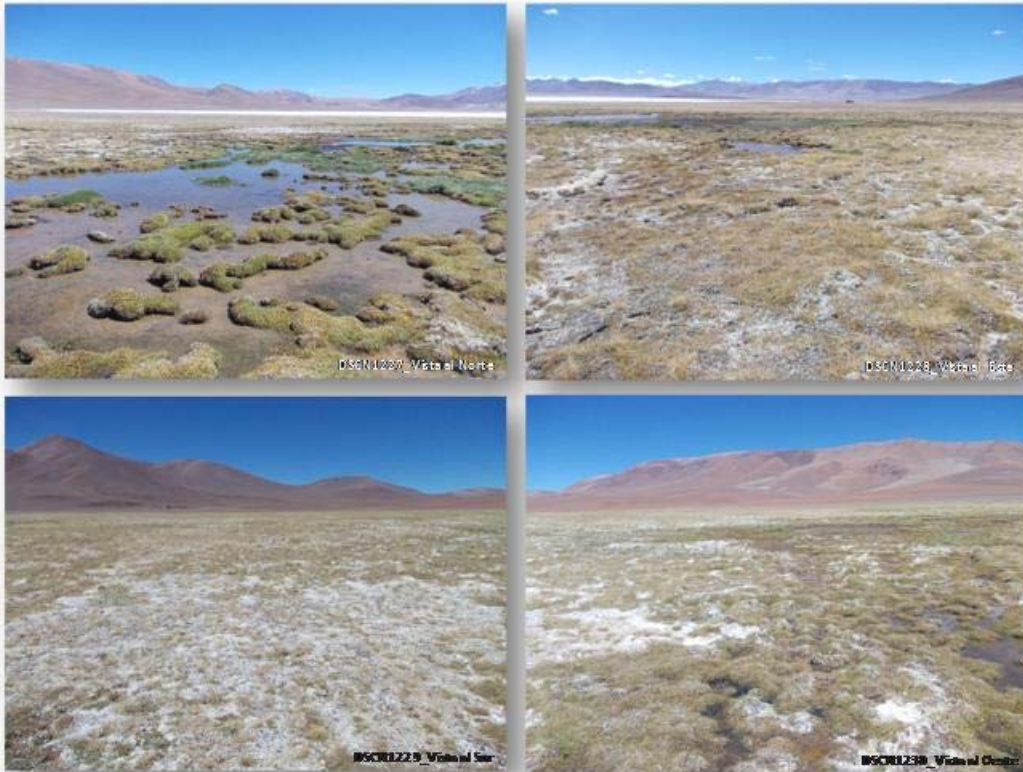
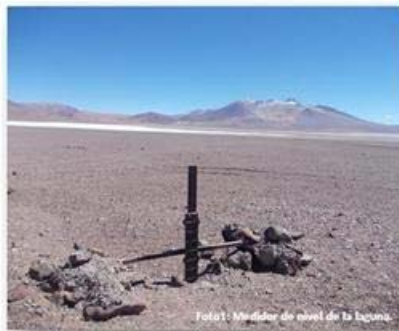
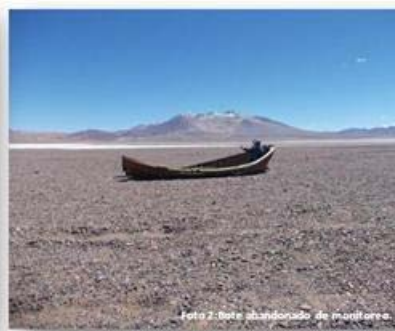
Registro fotográfico de coordenadas del sector LAGUNA NEGRO FRANCISCO 1:

El sector Laguna Negro Francisco 1 se ubica en el borde Este de la laguna (o sector de Laguna Salada), dentro del Parque Nacional Nevado Tres Cruces. El acceso se realiza por el Refugio de Conaf y en el trayecto quedan en evidencia las fluctuaciones hídricas de la laguna y el retroceso de esta. En el lugar se observan el antiguo bote de monitoreo utilizado por Conaf y el medidor del nivel de la Laguna (Fotos 1 y 2).

Sólo se observan especies silvestres en el lugar. En la Laguna se observa la presencia de flamencos. Humedal con agua y sectores fangosos. La vegetación se presenta en cojines pero cubiertos por especies como *Ranunculus* sp y *Calandrinia compacta*.

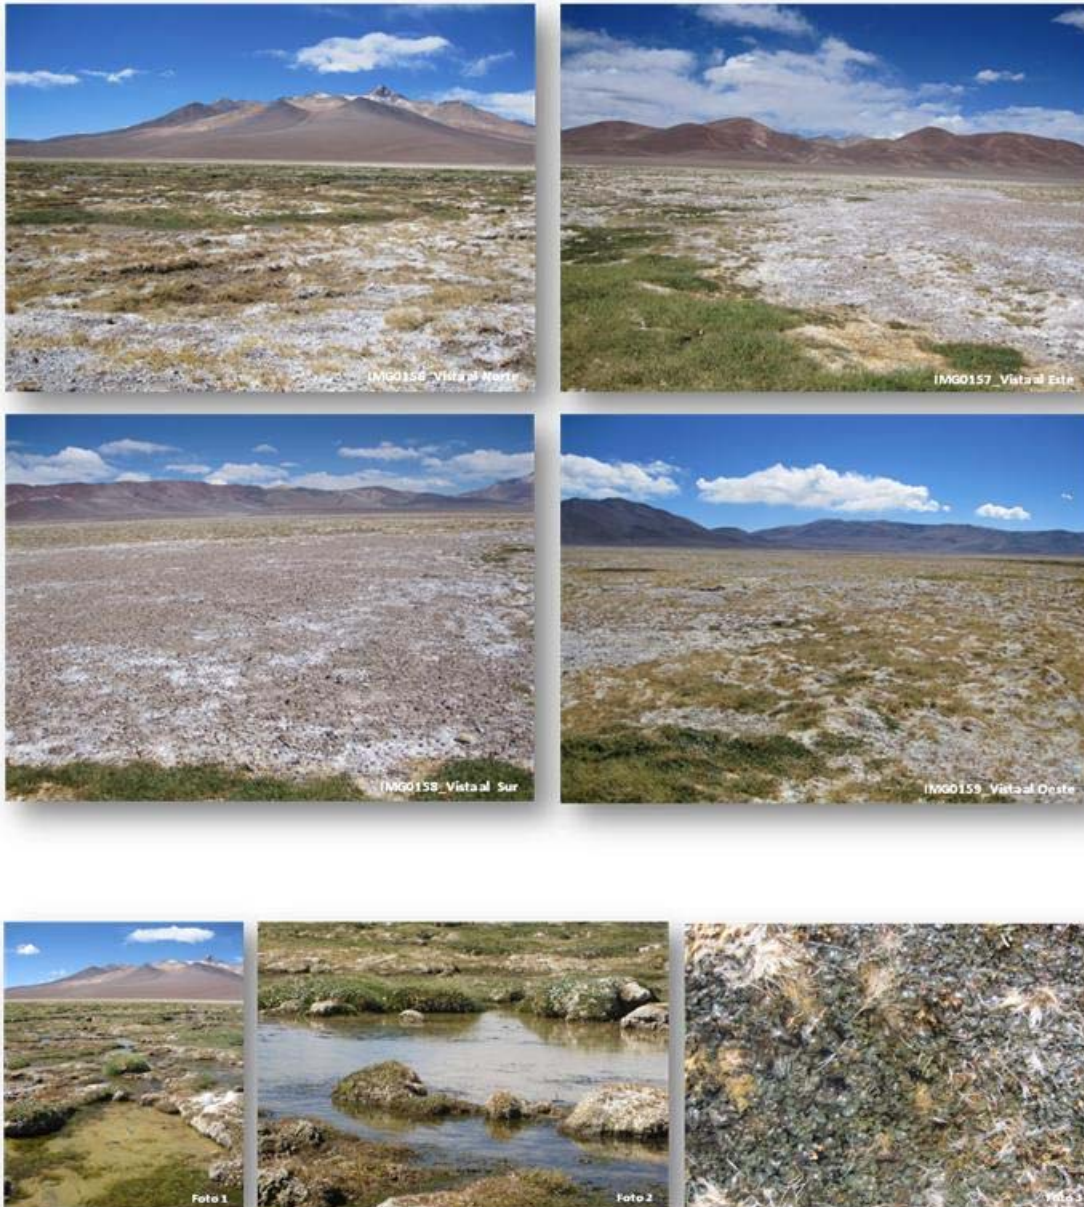
Registro fotográfico de la coordenadas del lugar, correspondientes al Poly 9409:

El humedal “Laguna Negro Francisco 3” se ubica al este de Laguna Salobre y en el se observa la presencia de vicuñas. En el lugar también se evidencia la disminución de los niveles de la laguna aunque el lugar se encuentra con pozas con agua, muy húmedo y con sectores fangosos (Fotos 1 y 2). También se observa la presencia de algas y vegetación en descomposición (Foto 3).

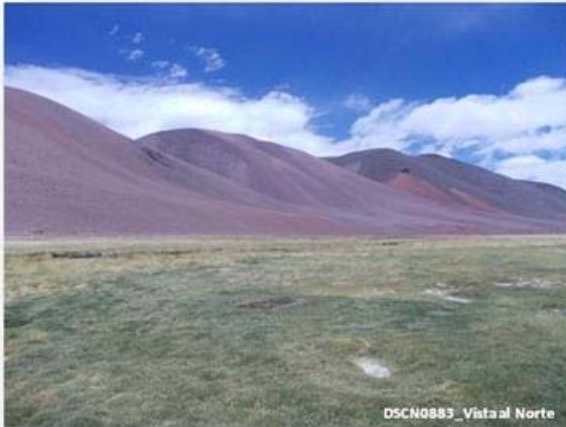
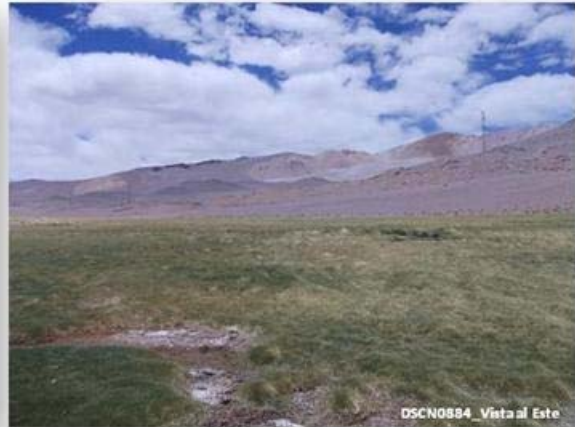
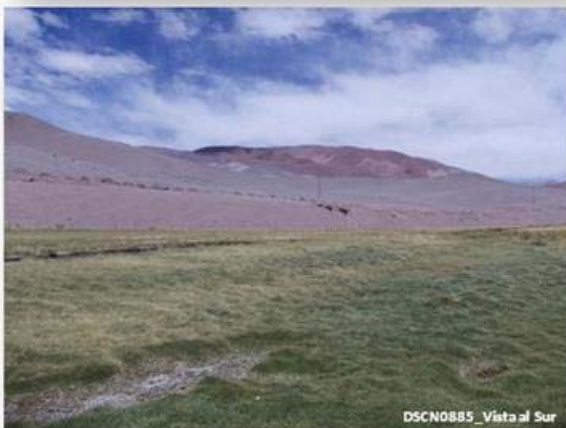
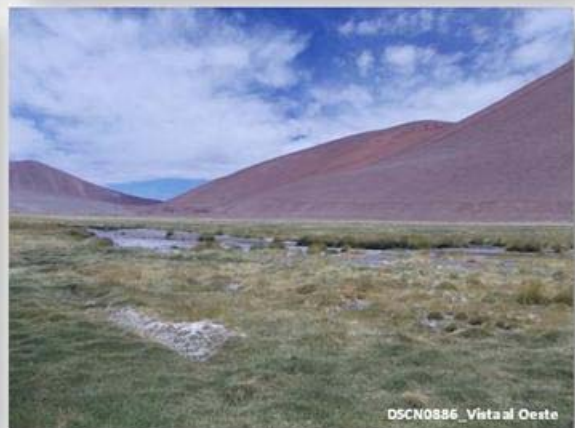
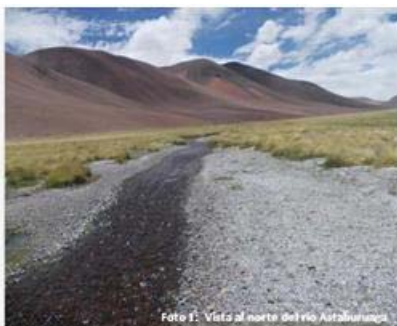
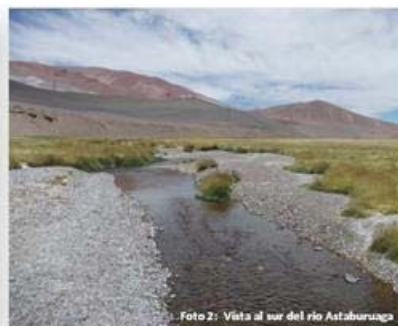
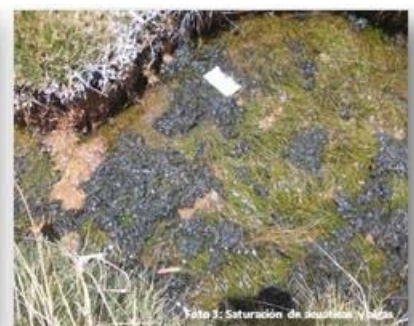
Registro fotográfico de coordenadas del sector, Poly 9274:

Rio Astaburuaga corre por el centro del humedal (Fotos 1 y 2). Se observan afloramientos salinos o mineralización de zonas de suelo expuestas. Algunos sectores del rio, sin embargo, presentan saturación de plantas acuáticas y descomposición de las mismas (Foto3).

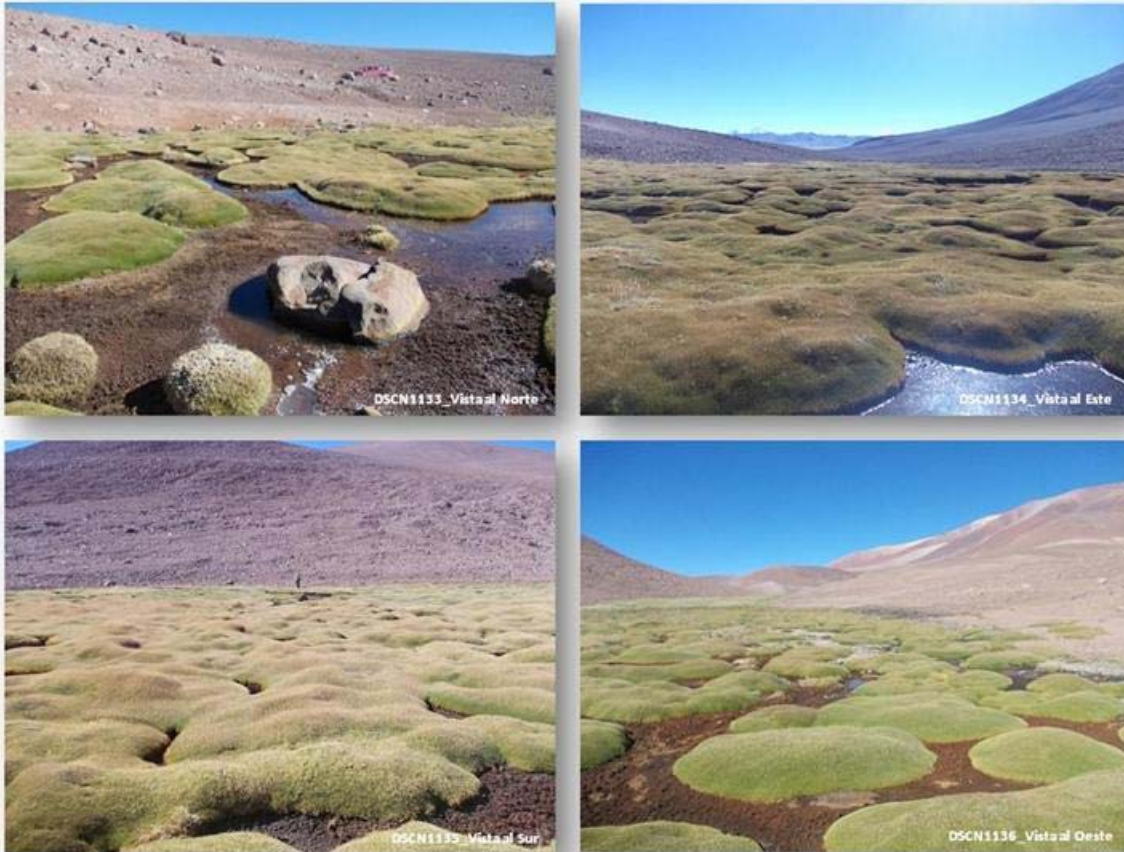
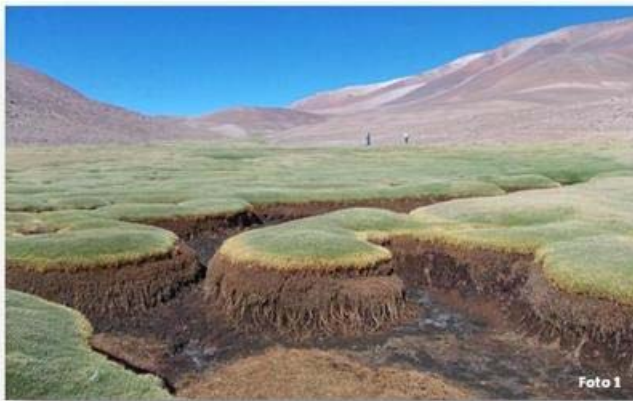
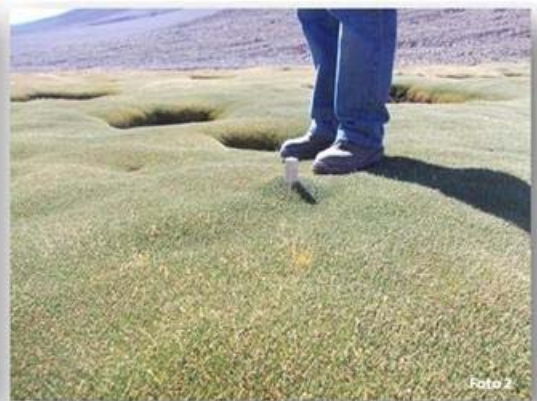
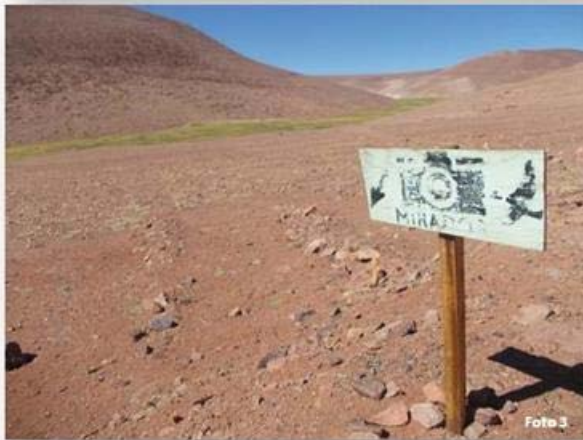
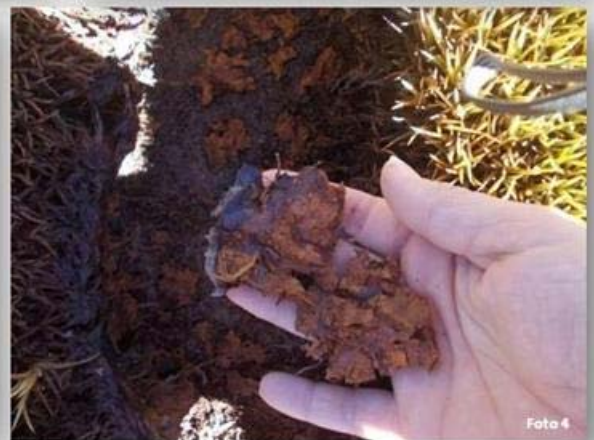
Registro fotográfico de coordenadas en Humedal de Quebrada la Gallina en Laguna Negro Francisco, Parque Nacional Nevado tres cruces, Poly 9249:

En el sector se aprecian zonas sin agua pero fangosas (Foto 1 y 4), algunas congeladas debido a la hora en que se realiza el monitoreo, sin embargo, subiendo por la quebrada si es posible observar agua y aves en ella. El humedal se muestra homogéneo en cuanto a vegetación y a coloración. Dominan los pastos duros en cojín de Zameioscirpus atacamensis y Oxichloe andina (Fotos 1 y 2). La falta de agua en algunos puntos del humedal solo sería transitorio y parte de su ciclo natural.

Por el acceso E del humedal se observan dos tipos de tuberías HDP, de unos 20 cm de diámetro, abandonadas. Correspondería a antiguas instalaciones de Conaf para abastecimiento de agua en el Refugio de Laguna Negro Francisco. Subiendo por la quebrada, hacia el Oeste, se ubica mirador de cóndores señalado (Foto 3). Instalaciones de Minera Maricunga se ubican al Sur Este de Quebrada La Gallina.

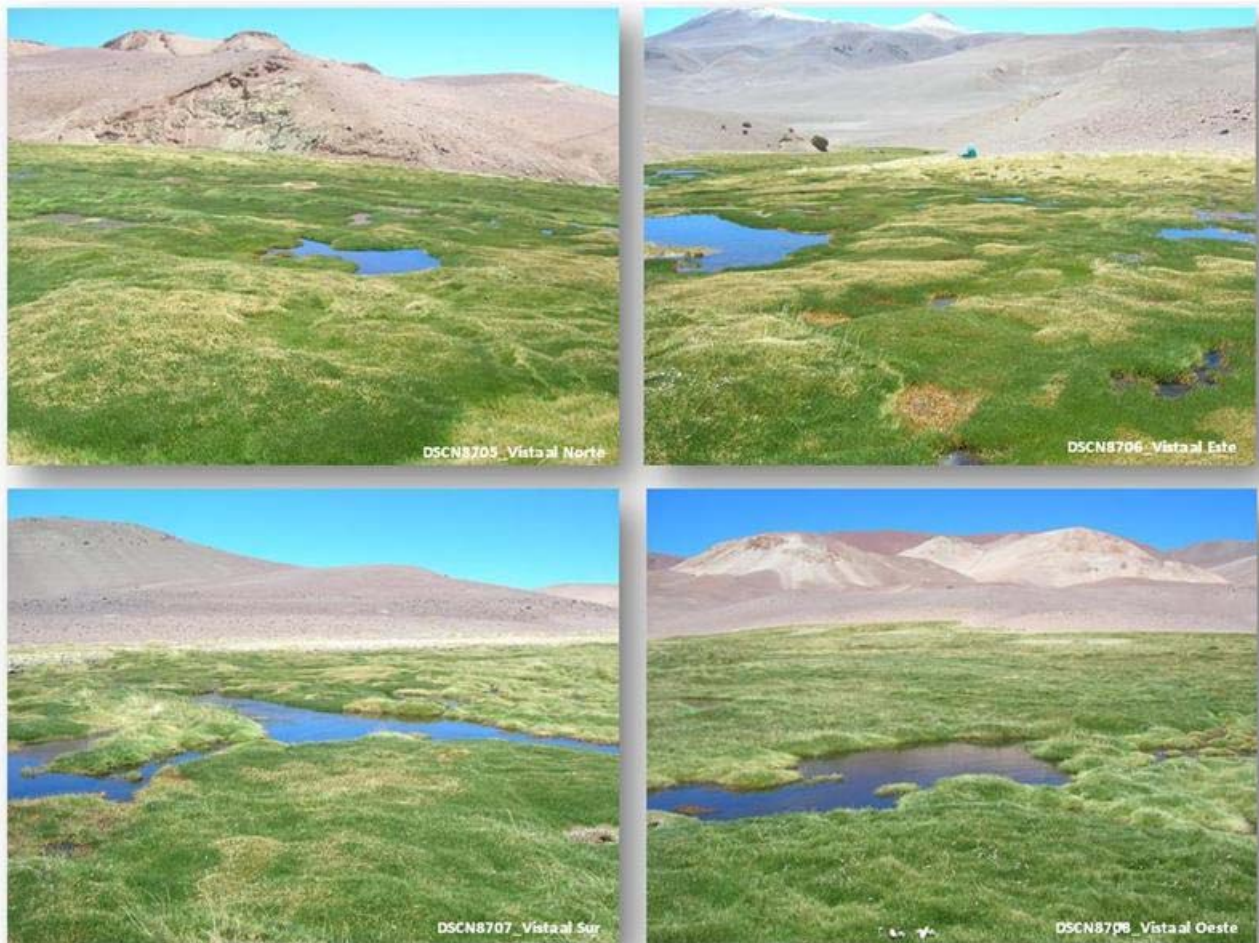
Registro fotográfico de las coordenadas del sector Sierra Colorada, Poly 9188:

El acceso al sector de SIERRA COLORADA se realiza por el Valle de la Fortuna (Fortune Valley, Foto 4), zona donde se encuentran abandonadas instalaciones del Proyecto Pantanillo de minera Lobo Marte (containers oficinas y dormitorios, Foto 6). En la ruta se encuentra la Estación Fluviométrica de la DGA "Rio Astaburuaga". El humedal se ubica en quebrada con pendiente y en dirección O-E. Se encuentra saturado de agua y dominan las formaciones en cojines compactos de Zameioscirpus y Oxichloe. Se observa un curso central y escurrimientos laterales que descienden por la quebrada. Esta agua se acumula cada 50 m aproximadamente bajo la cual aparecen terrazas de gramíneas. Hacia los bordes domina la presencia de gramíneas (Paja de Vega).

No se observa macro fauna en el sector ni evidencias de su presencia en el Humedal (por el acceso si). Numerosas aves revoloteando pero sin identificar a excepción de una pareja de patos jergones que sobrevuela el punto.

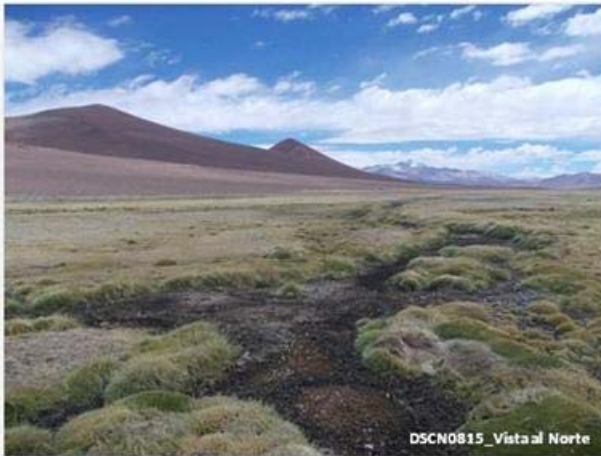
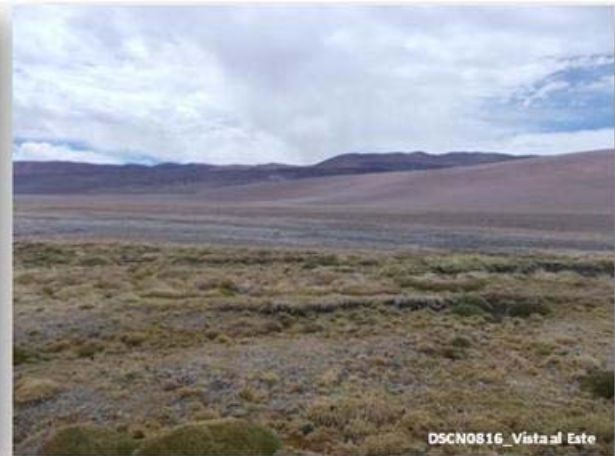
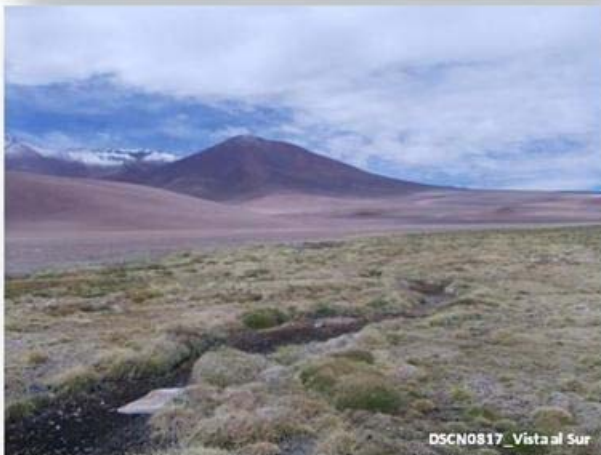
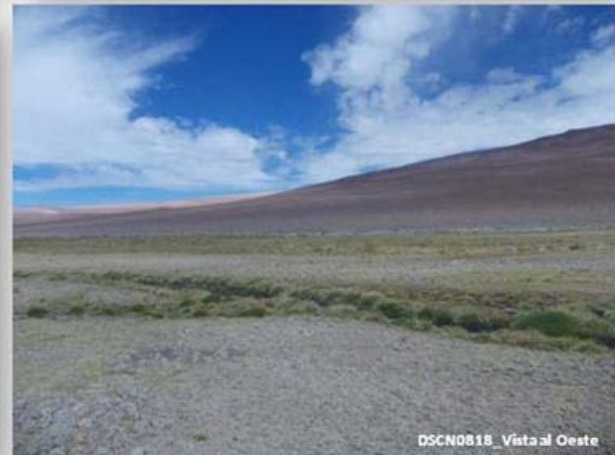
Registro fotográfico del sector Quebrada Paredones 1, Poly 9050:

Se observa curso sin escurrimiento superficial pero húmedo y con presencia de vegetación acuática seca. No se observa la presencia de macromamíferos en el sector ni señales que indiquen su presencia (guano). Se observan signos de mineralización en algunas zonas del humedal, tanto en suelo expuesto como sobre vegetación

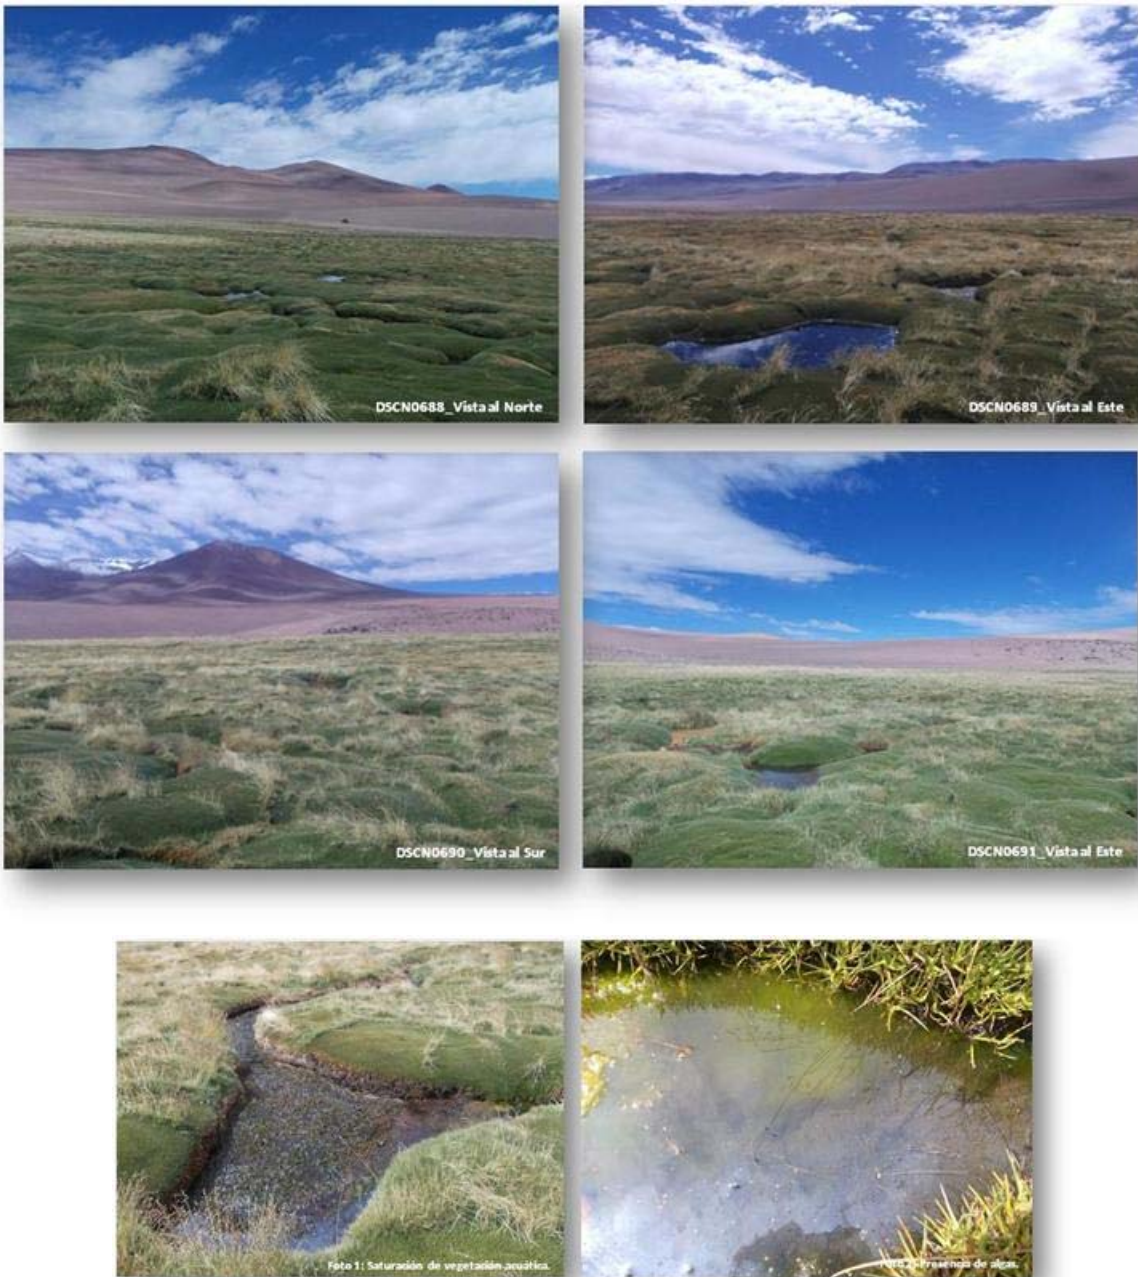
Registro fotográfico sector Quebrada Paredones 2, Poly 9050:

El sector se ubica al NE del Sector Quebrada Paredones 1. A diferencia de este, Quebrada Paredones 2 se encuentra con agua pero la mayoría de las zonas con saturación de acuáticas (Foto 1). Los cursos sin agua se encuentran húmedos y con vegetación acuática seca. También se observa espuma y masas verdes algodonosas (foto 2).
